EDITAL

(Proc. 262/VT/2022)

AUTO DE VISTORIA

**ANEXO AO AUTO DE VISTORIA
RELATÓRIO FOTOGRÁFICO
PROCESSO N.º 262/VT/2022**

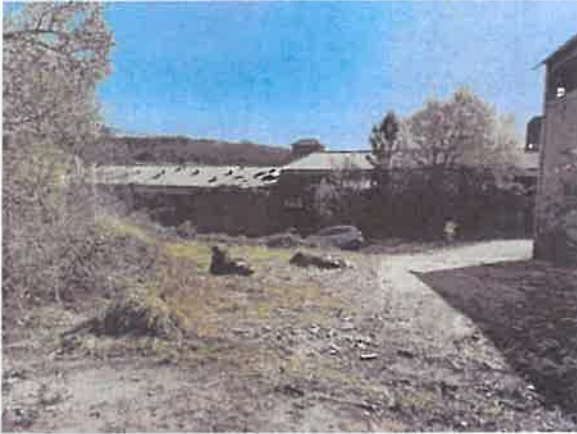
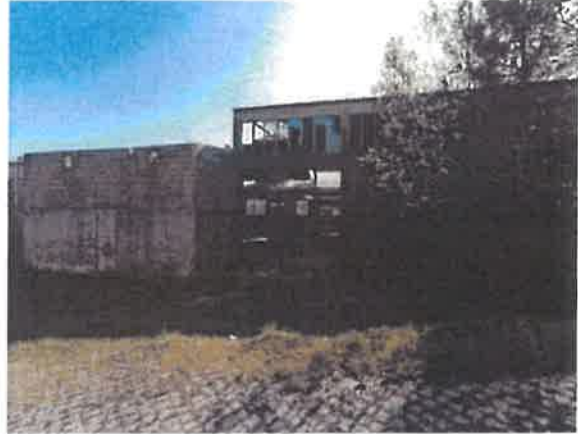
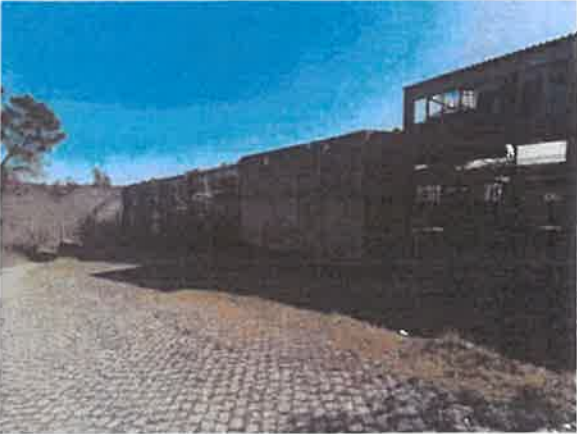
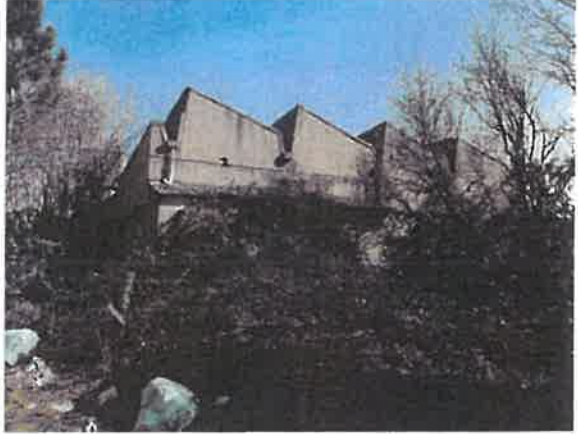
Degradação/desagregação do reboco e do revestimento por pintura.

Inexistência parcial da caixilharia dos vãos de portas e de janelas, e deterioração da caixilharia existente dos vãos de janela, na qual ainda se encontram vários vidros dos quais muitos se encontram partidos e indiciam risco de despreendimento e queda.

(fotografias nº 01, 02, 03, 04)

Foto n.º 01 – Vista frontal da edificação

Foto n.º 02 – Vista da zona de entrada da edificação

Foto n.º 03 – Vista frontal da edificação

Foto n.º 04 – Fachada lateral direita da edificação

24, 25, e 27	INEXISTÊNCIA PARCIAL DA CAIXILHARIA E PORTAS EXTERIORES E DETERIORAÇÃO DA EXISTENTE. INEXISTÊNCIA DE CAIXILHARIA E PORTAS INTERIORES. INEXISTÊNCIA DE DISPOSITIVOS DE PROTEÇÃO CONTRA QUEDA.	(Fotos nºs. 01, 02, 03, 10)
30, 31 e 33	INEXISTÊNCIA DAS INSTALAÇÕES DE DISTRIBUIÇÃO DE ÁGUA, DE DRENAGEM DE ÁGUAS RESIDUAIS E DE ELETRICIDADE.	(Fotos nºs. 08, 09, 10)

Emparedamentos de todos os vãos que possibilitam o acesso indevido ao interior das instalações.

Remoção das remanescências dos vidros existentes da caixilharia dos vãos de janela, para local apropriado.

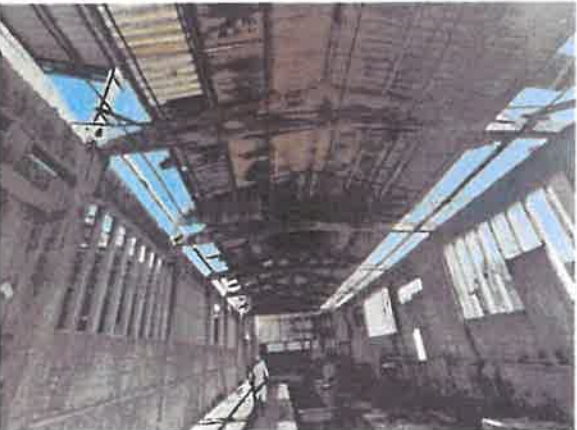
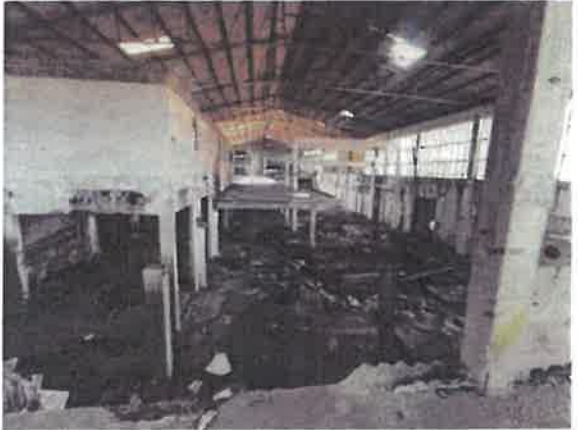
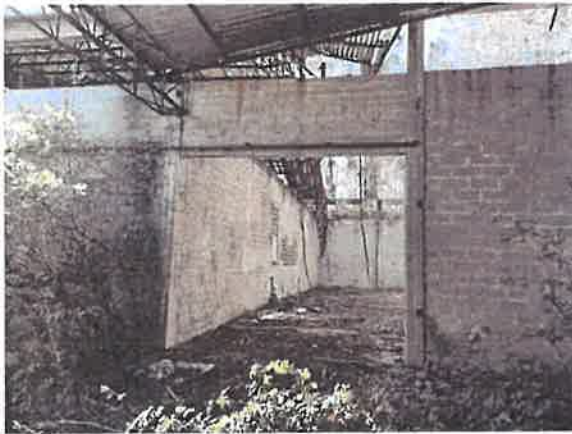
Inexistência de algumas áreas da cobertura, por motivo de desabamento, e indícios de continuidade do processo, encontrando-se os respectivos escombros acumulados no interior das instalações, dos quais se salienta os escombros das telhas de fibrocimento que indiciam conter fibras de amianto dada a sua antiguidade, com o conseqüente risco para a saúde pública.

(fotografias nº 05, 06, 07)

Foto n.º 05 – Vista da cobertura pelo interior

Foto n.º 06 – Vista da cobertura pelo interior

Foto n.º 07 – Vista da cobertura pelo interior

Demolição das coberturas soltas em risco de queda para a via pública, e remoção dos escombros para local apropriado, com observação da Lei nº63/2018 de 10 de Outubro (remoção de amianto em edifícios, instalações e equipamentos de empresas).

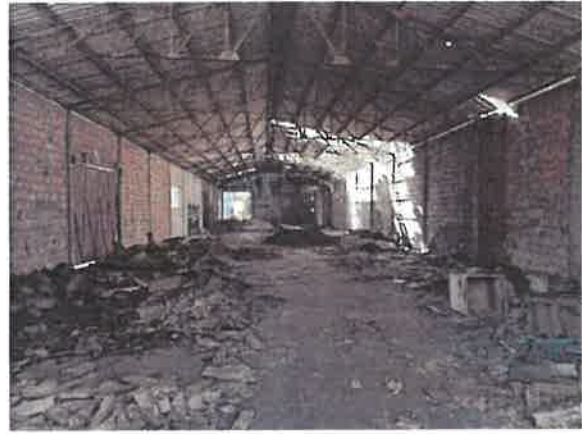
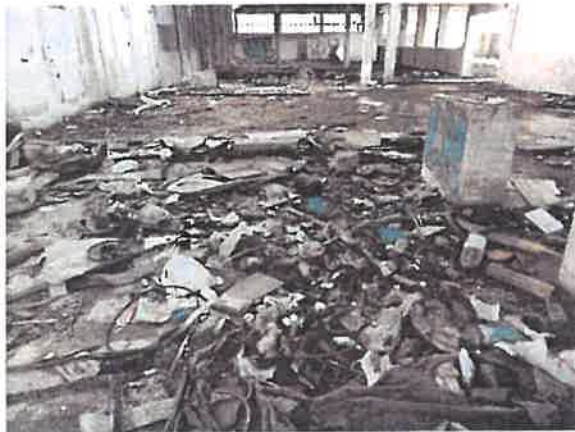
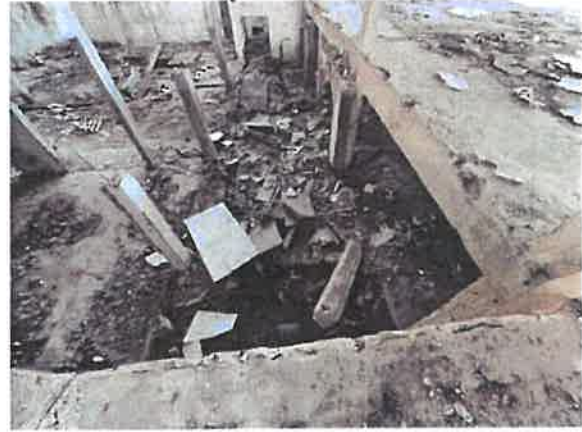
3.3.2. – Fábrica “ Antiga Fábrica de Papel da Azenha” – Interior da unidade com grande acumulação de escombros resultantes do desmoronamento parcial da cobertura, da queda de vidros dos vãos de janela e da desagregação de alguns rebocos e revestimentos de paredes e dos tetos, incluindo a acumulação de resíduos depositados por terceiros de forma indevida. Inexistência de caixilharia e dos madeiramentos interiores. Inexistência das redes de abastecimento de água, de águas residuais e de eletricidade.

(fotografias n.º 08, 09, 10)

Foto n.º 08 – Resíduos acumulados no interior

Foto n.º 09 – Resíduos acumulados no interior

Foto n.º 10 – Resíduos acumulados no interior

4.1.3.1. – Remoção dos escombros e dos resíduos acumulados no interior das instalações, para local apropriado, com observação da Lei nº63/2018 de 10 de Outubro (remoção de amianto em edifícios, instalações e equipamentos de empresas).

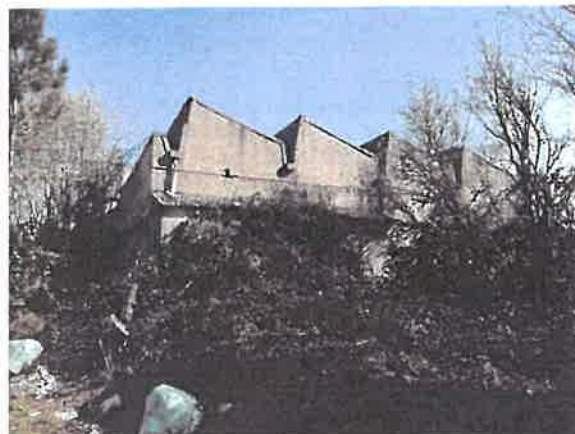
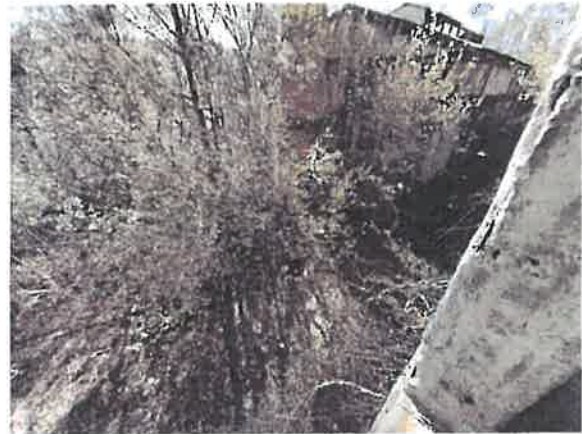
Logradouro envolvente revestido de arbustos, mato, silvados e a mais variada vegetação, e daí propagando a conseqüente proliferação de insetos e animais daninhos, constituindo insalubridade local, com risco para a saúde pública e eventual perigo em caso de incêndio.

(fotografias n.º 11, 12)

Foto n.º 11 – Vegetação infestante no logradouro

Foto n.º 12 – Vegetação infestante no logradouro

Corte e remoção de toda a vegetação infestante.
