NEWSLETTER

DIVISÃO DE MANUTENÇÃO DE VIAS E ESPAÇOS PÚBLICOS

CÂMARA MUNICIPAL

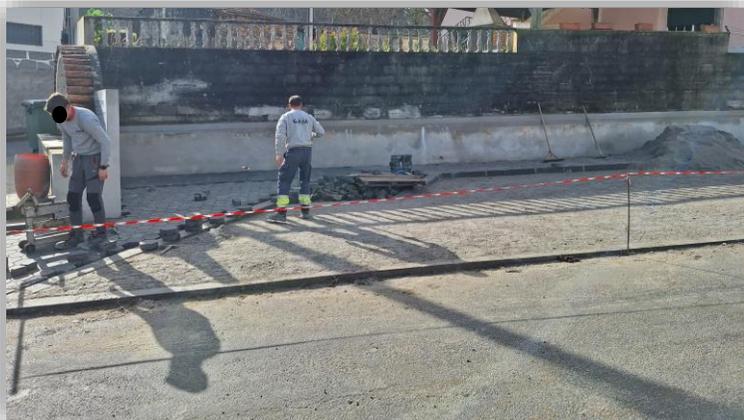
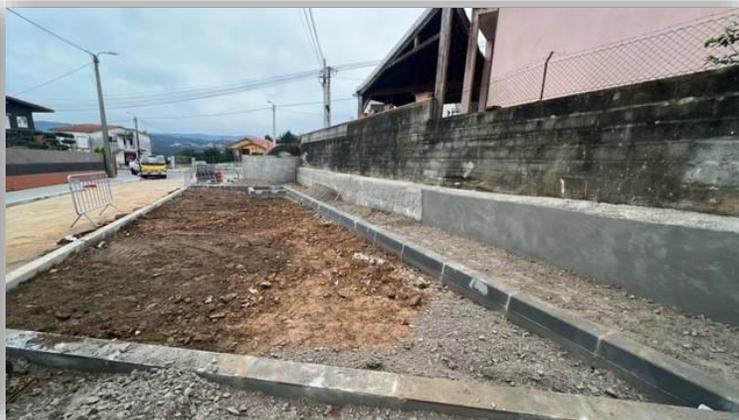
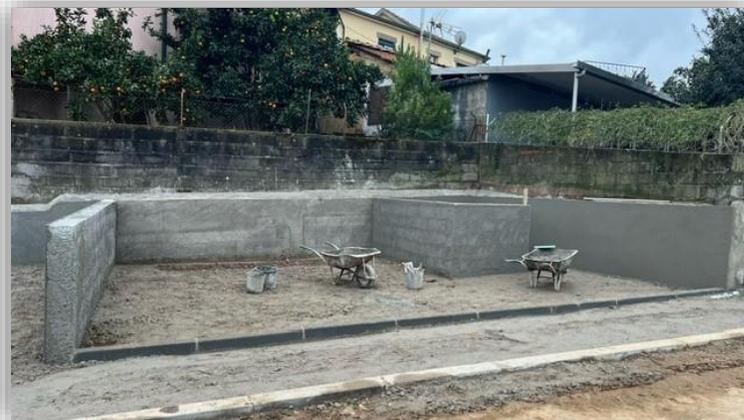
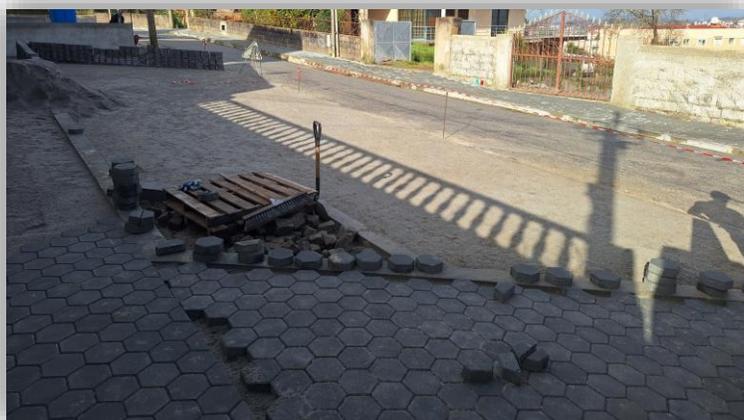
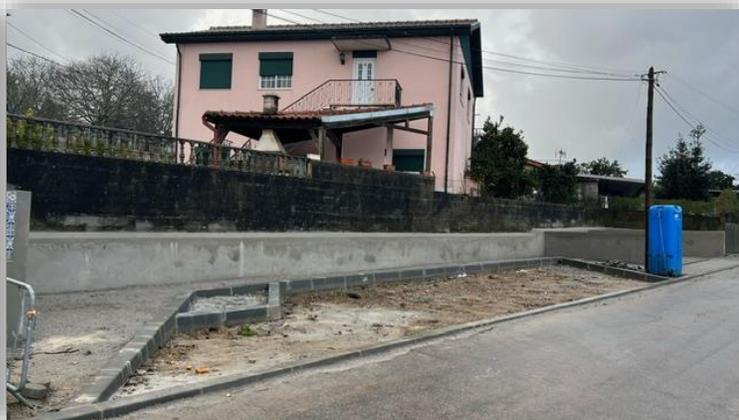
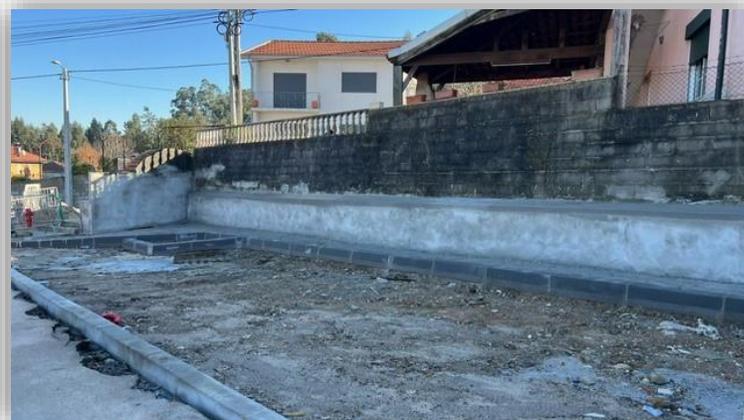
Rua Monte Velho, Lever

Neste local, foram construídos passeios e baía de estacionamento, de forma a permitir ordenar os espaços públicos e definir a funcionalidade de cada um deles para garantir melhores condições de acessibilidade e de segurança.

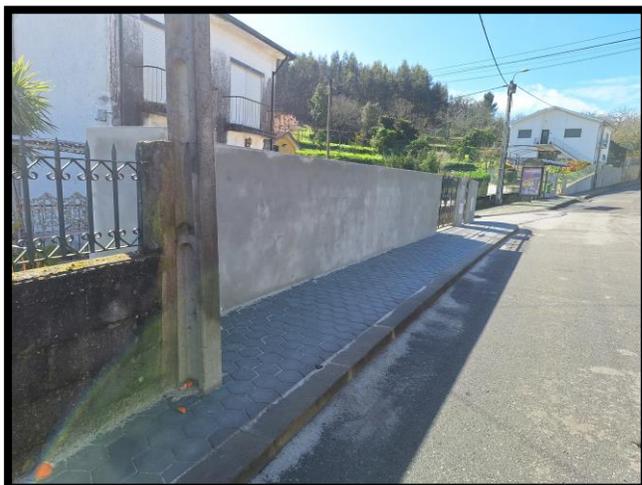
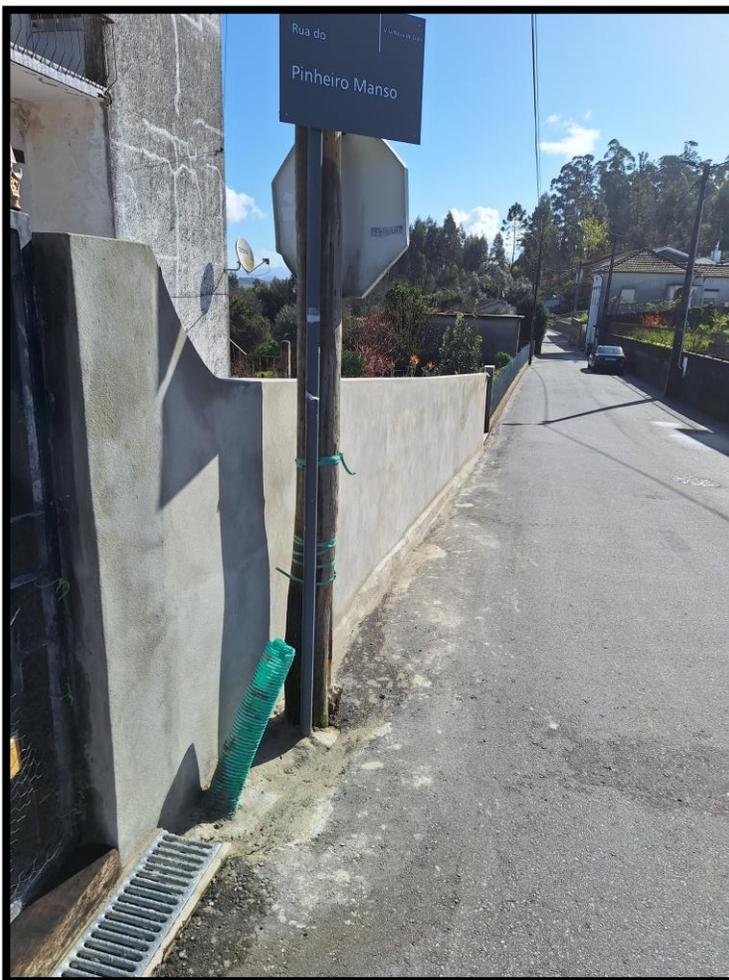
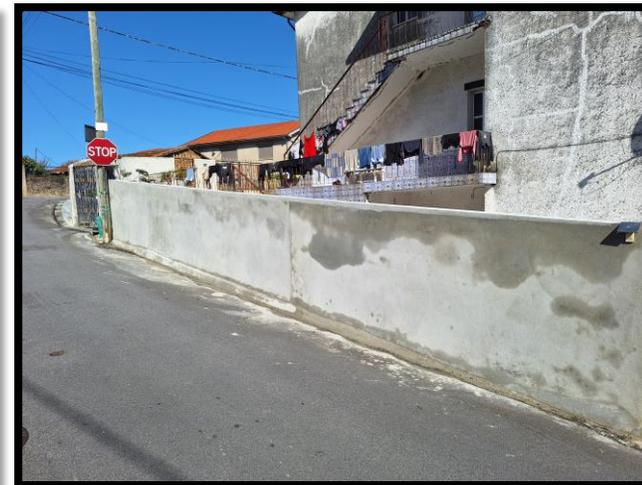
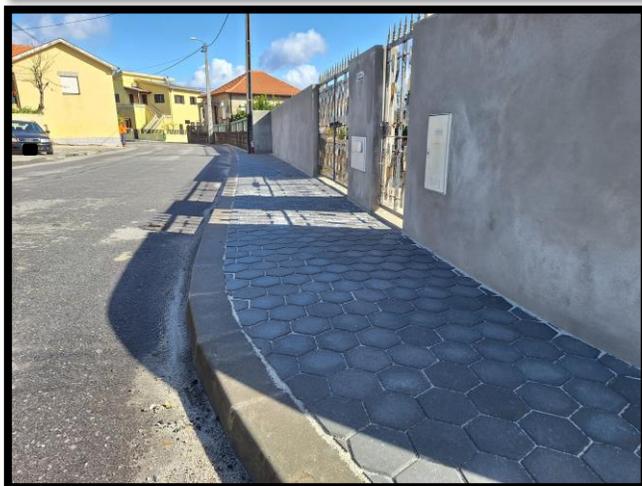
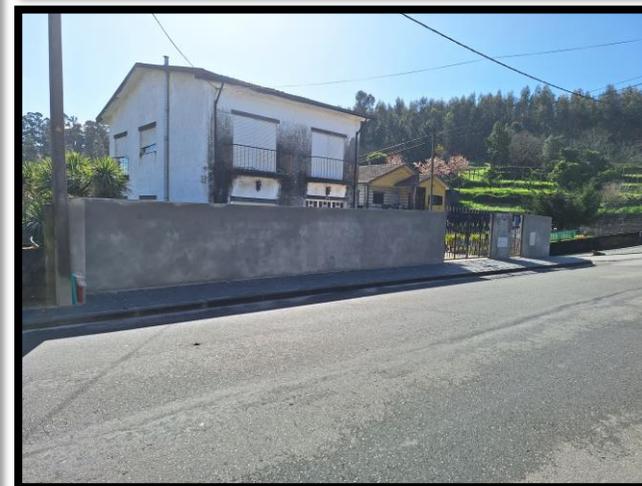
Rua Central, Lever

Neste local, foram contruídos passeios, de forma a garantir melhores condições de acessibilidade e segurança pedonal, tendo também sido executado um muro de vedação na sequência da cedência de terreno ao domínio público municipal.

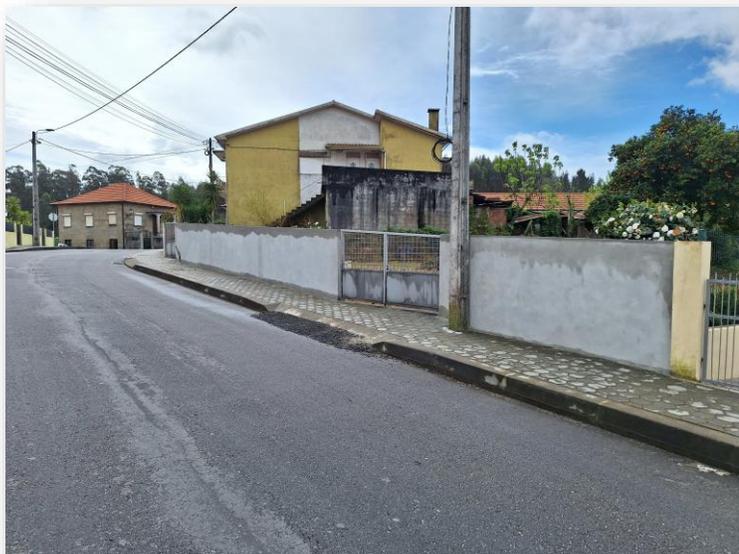
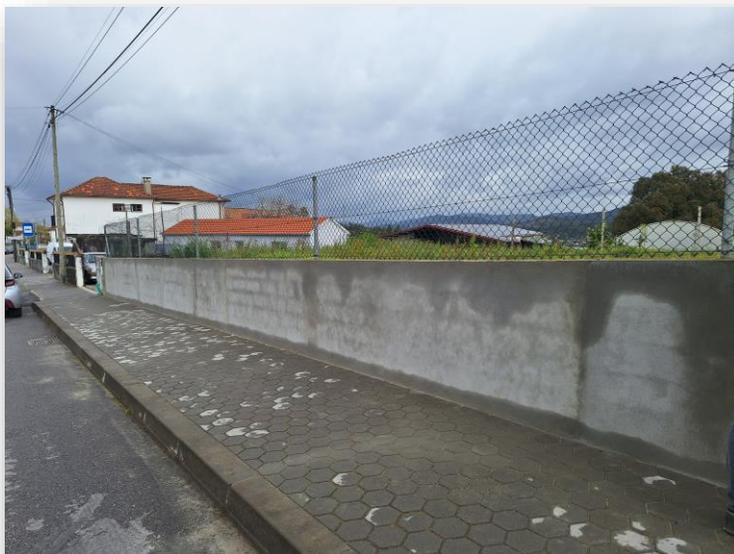
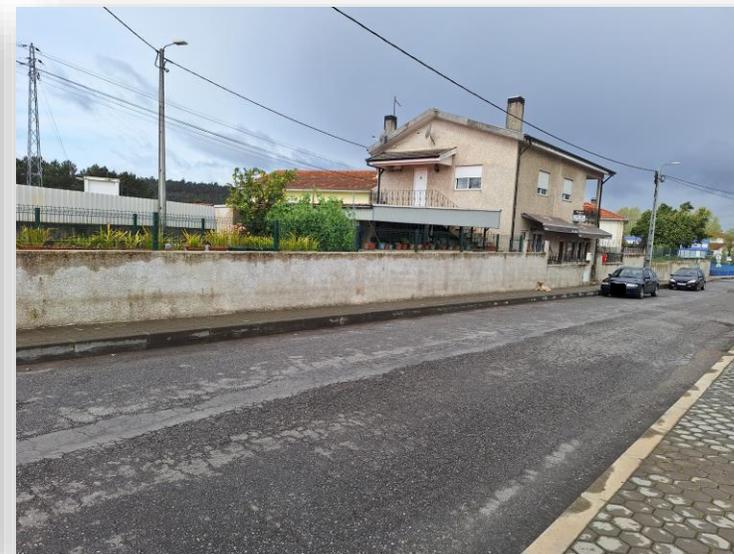
Rua Central, Lever

Juntam-se mais três exemplos ao longo da rua em que, no âmbito de reperfilamento do arruamento e após cedência de terrenos privados ao domínio público, foi realizada a construção de muros de vedação e os passeios, garantindo-se uma continuidade pedonal ao longo do arruamento.

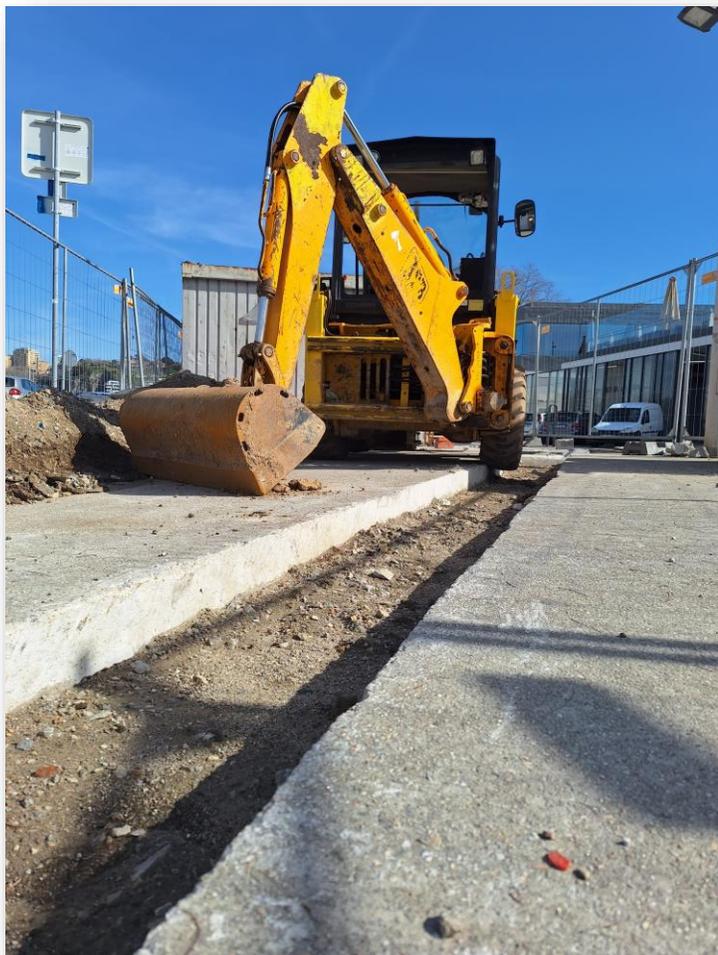
Instalação de infraestruturas para implementação de sistema tecnológico de sensorização no âmbito do projeto “Afurada Living LAB” (ALL).

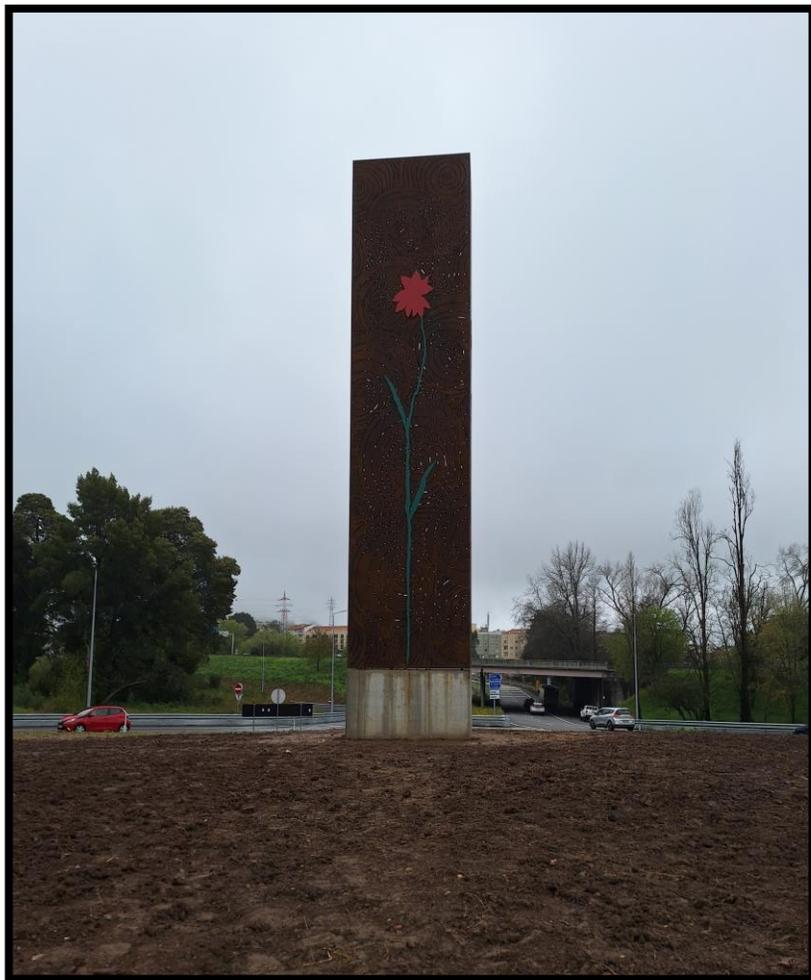
Rotunda Norte de Sto Ovídio, Mafamude

Finalizamos os trabalhos de construção de fundação para instalação da Escultura Evocativa dos 50 anos do 25 de Abril "A energia do 25 de Abril" na Rotunda Norte da requalificação do Nó de Santo Ovídio, em Mafamude, da autoria do Escultor Paulo Neves.

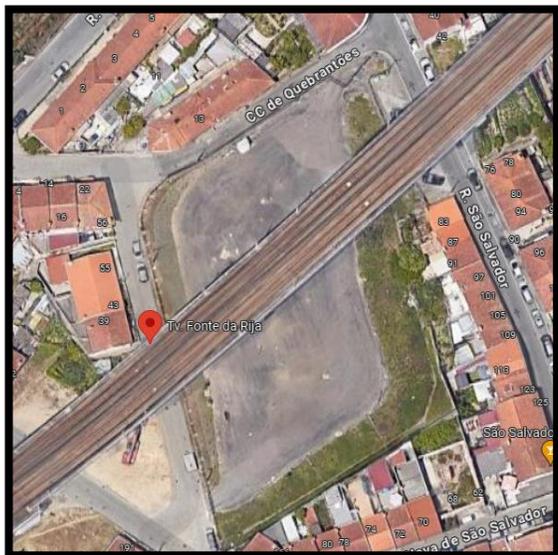
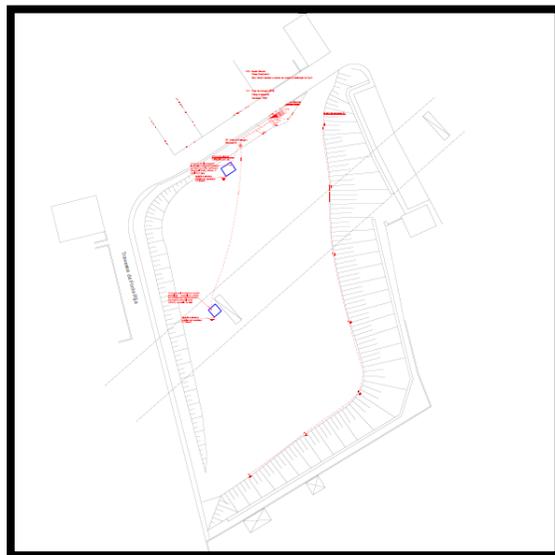
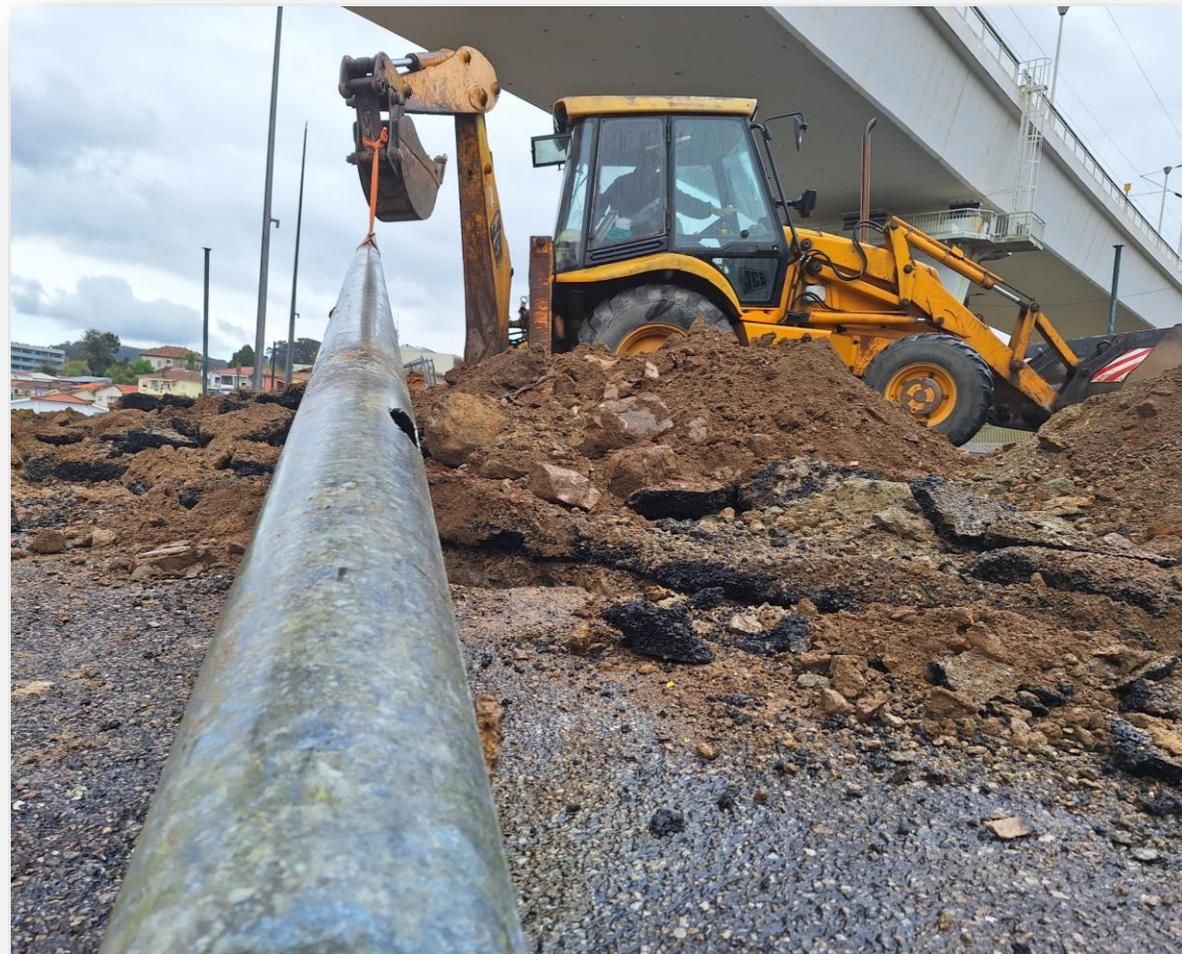
Feira de Quebrantões - Travessa Fonte da Rija, Oliveira do Douro

No espaço onde se realiza a Feira de Quebrantões, está em curso a instalação de infraestruturas para reforço da iluminação.

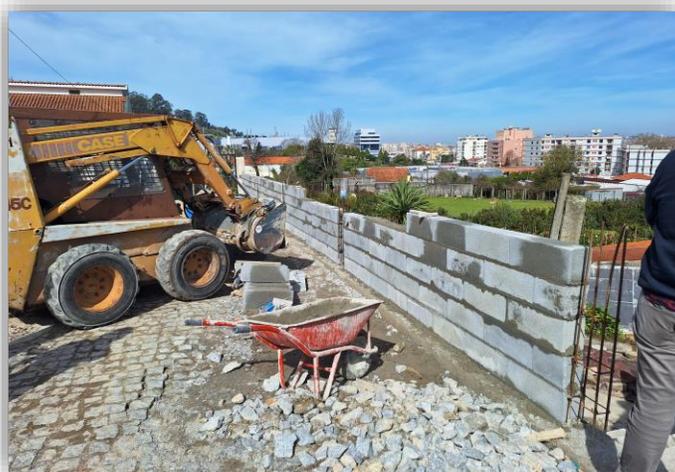
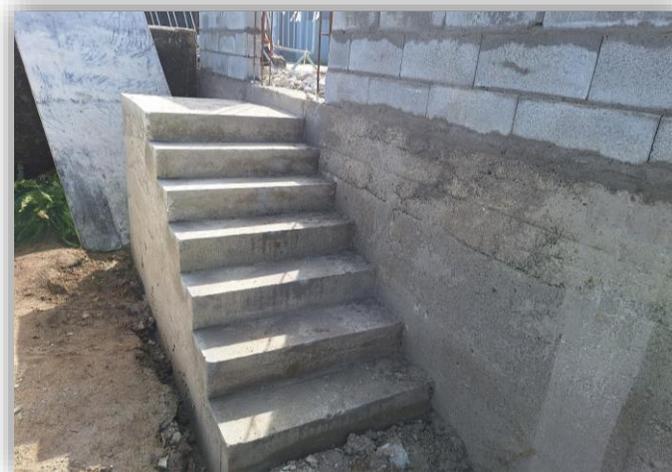
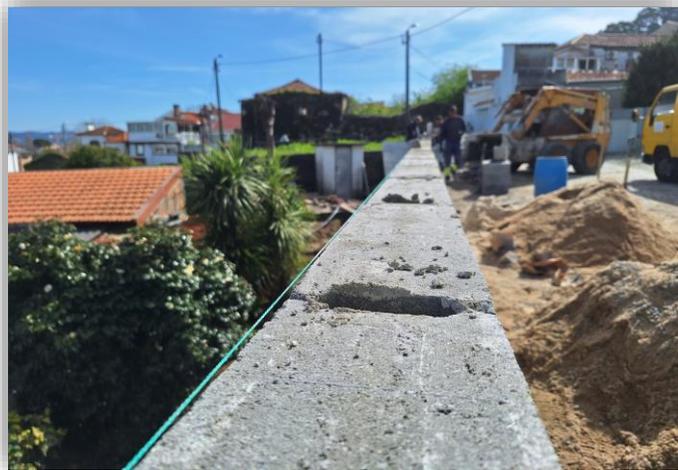
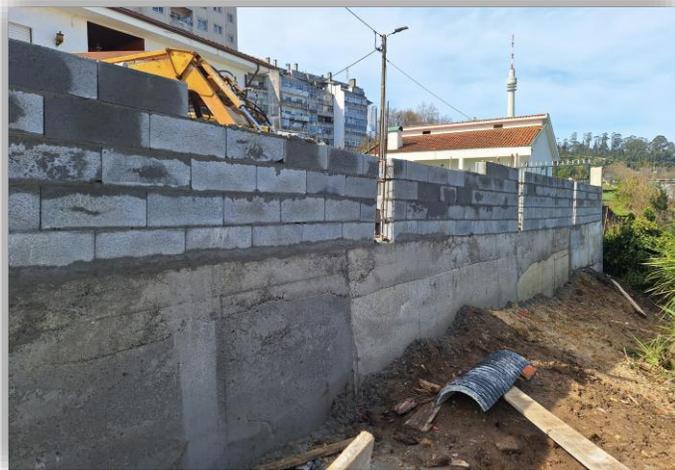
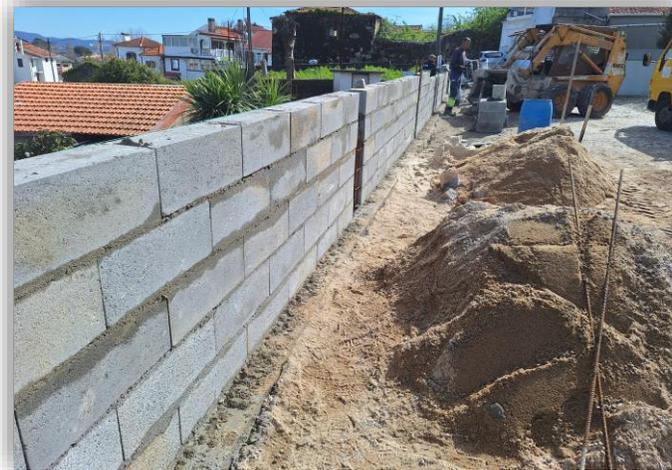
Rua do Canicinho,
Oliveira do Douro

reconstrução de muro de suporte da via pública

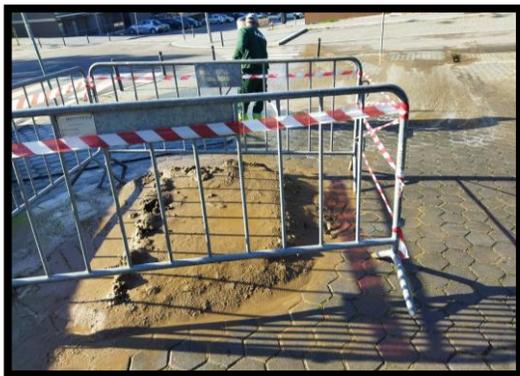
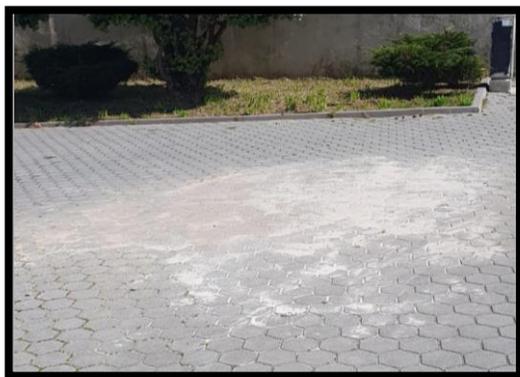
Rua das Chieiras, **Canidelo**

Algumas das reparações realizadas

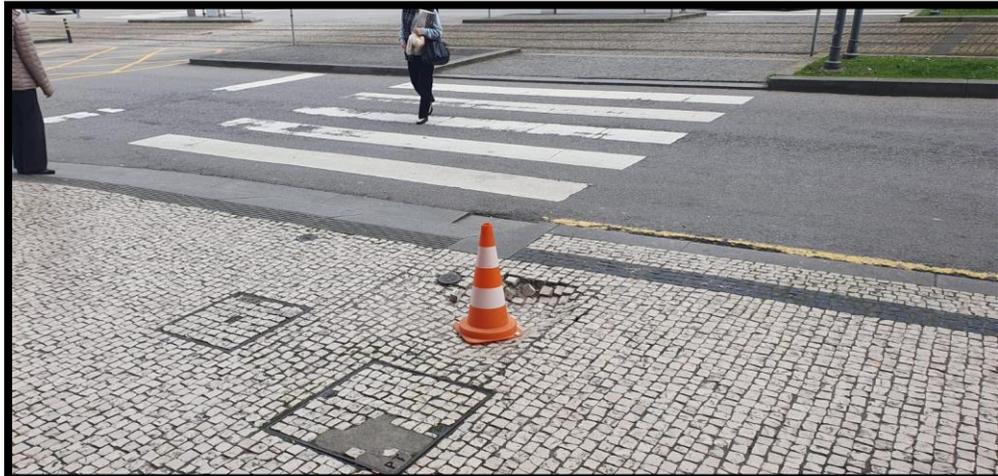
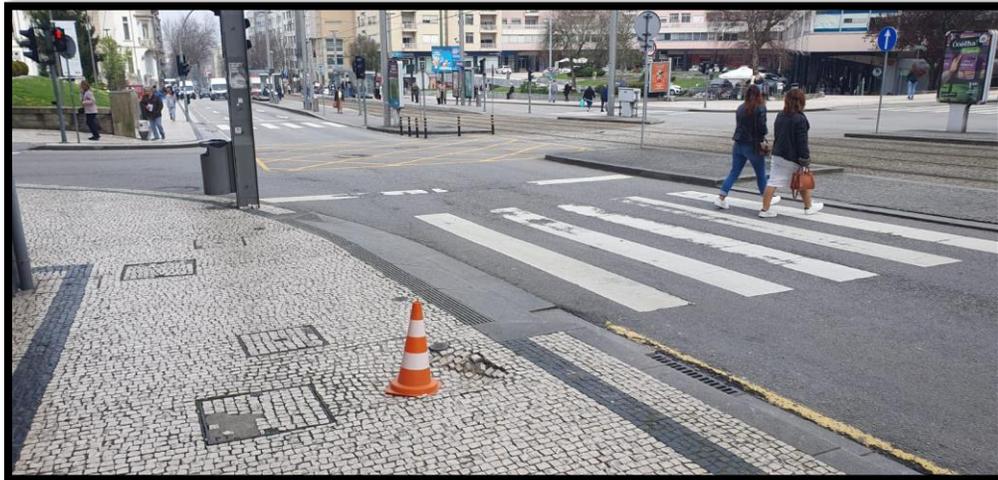
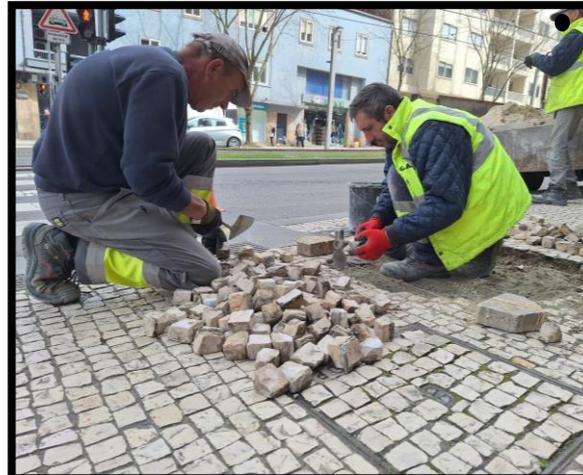
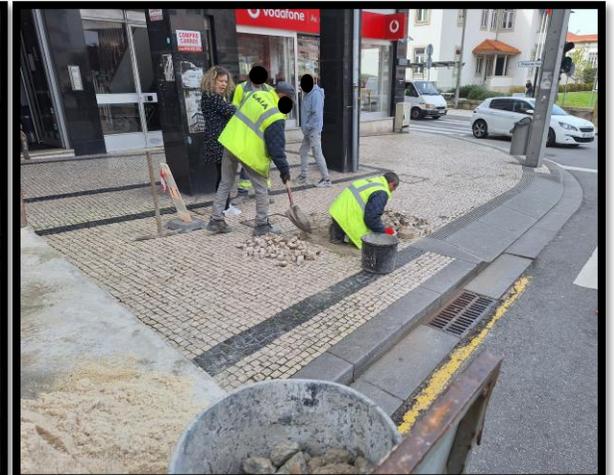
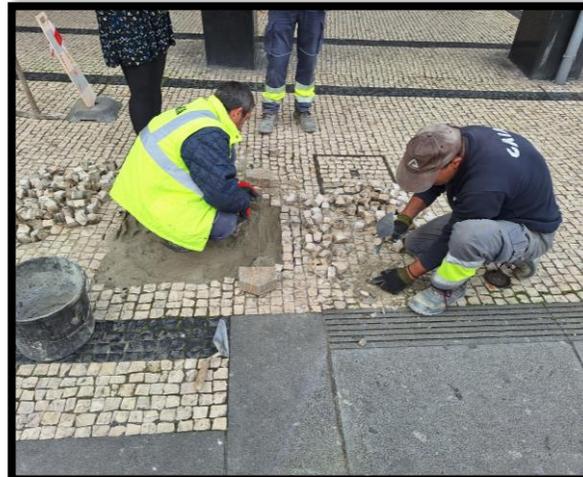
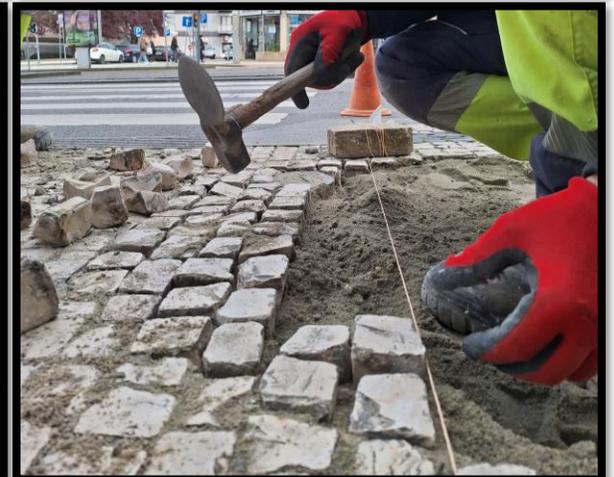
Avenida República, Mafamude

Na Avenida da República, foi efetuada a reparação a microcubo no passeio, local onde passam diariamente centenas de munícipes, garantindo assim a segurança e boa acessibilidade de locomoção na zona envolvente.

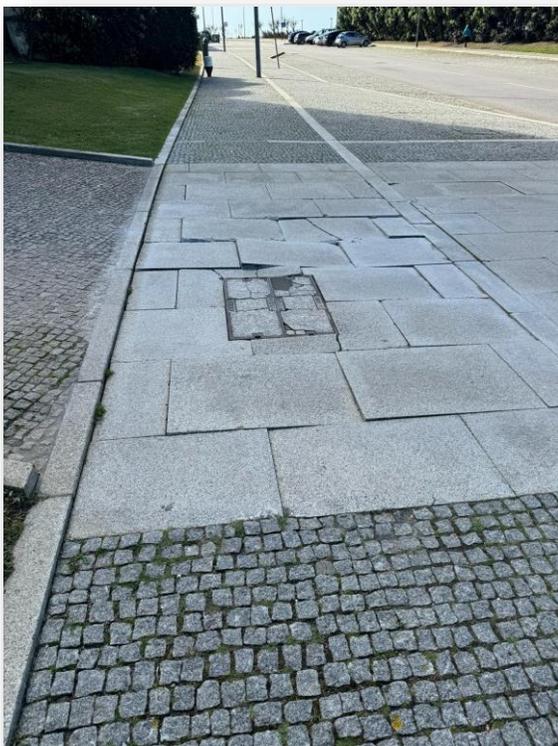
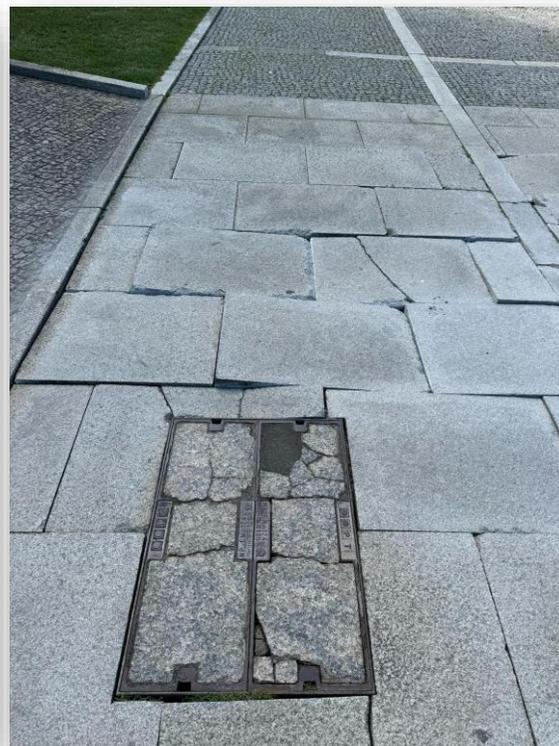
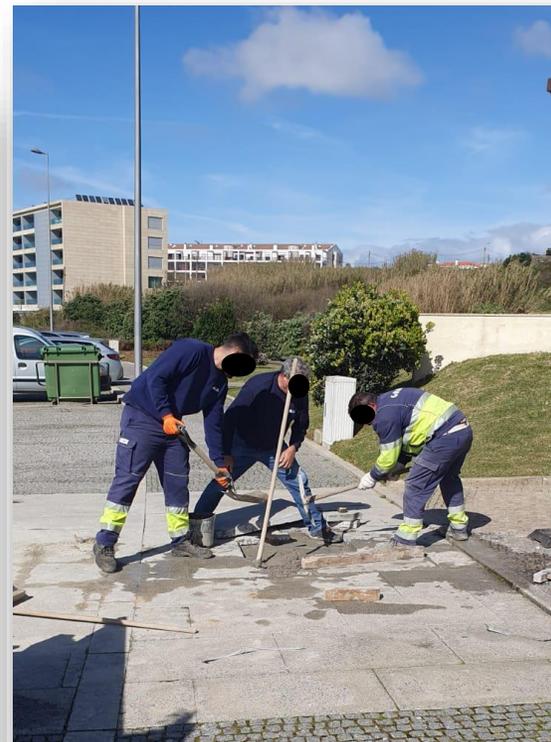
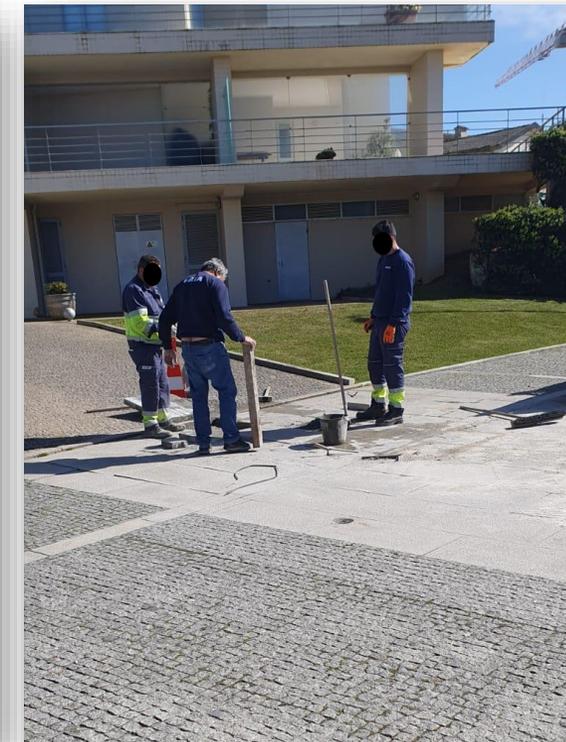
Avenida Beira Mar, Canidelo

Na Avenida Beira Mar em Canidelo, foi efetuada a reparação de passeio a lajetas de granito, numa zona de passeio público, que serve também de acesso a entrada e saída de viaturas para um bloco habitacional.

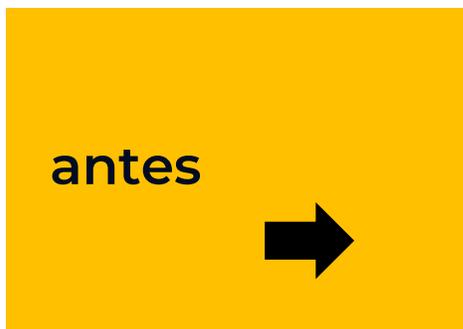
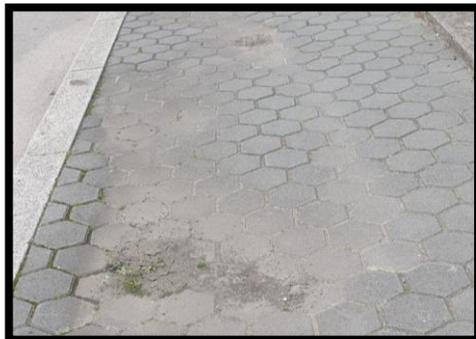
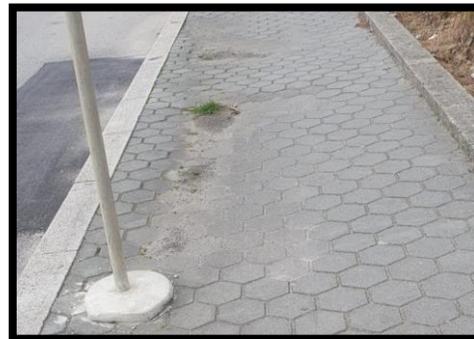
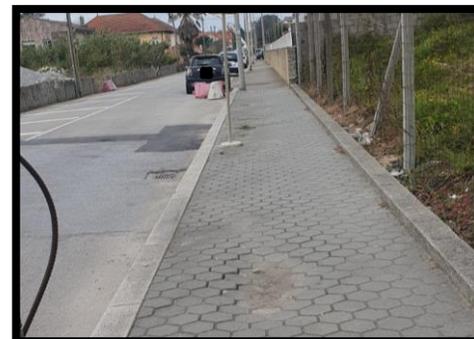
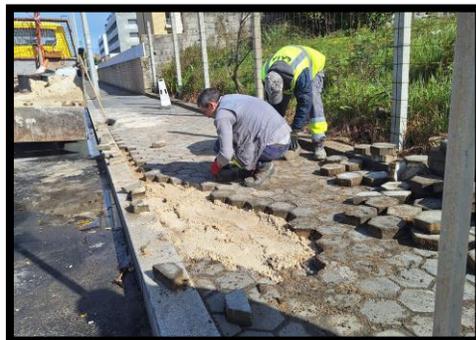
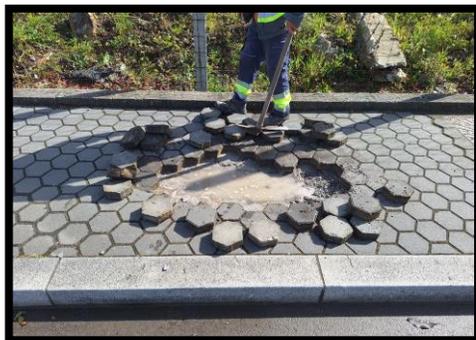
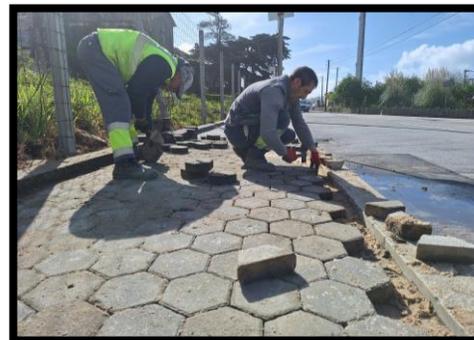
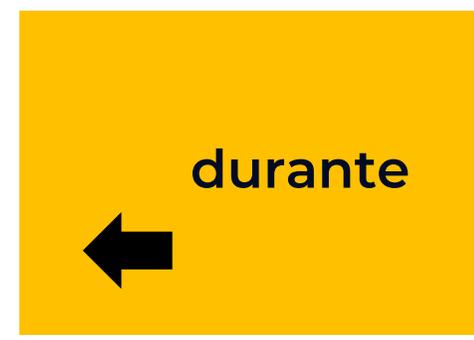
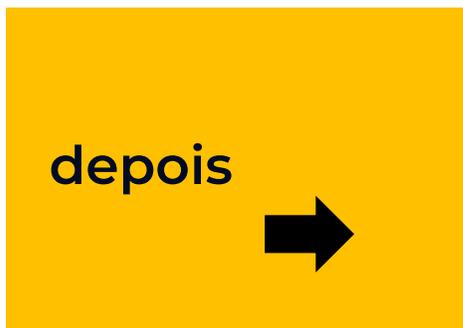
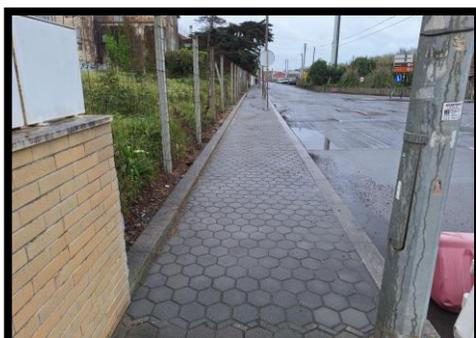
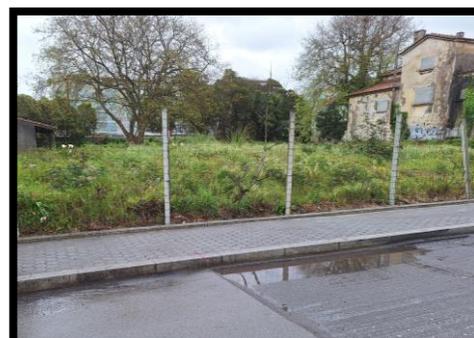
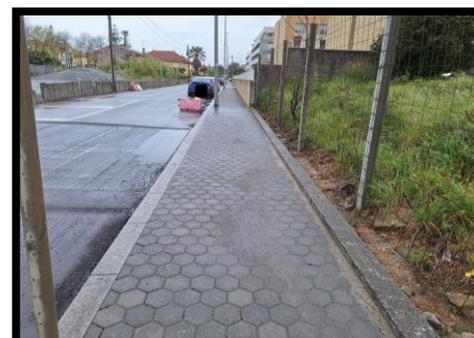
Avenida João Silva Pinto, Oliveira do Douro

Foi efetuada a correção da inclinação transversal do passeio junto ao Estádio Municipal da Lavandeira, de forma a evitar a acumulação de água.

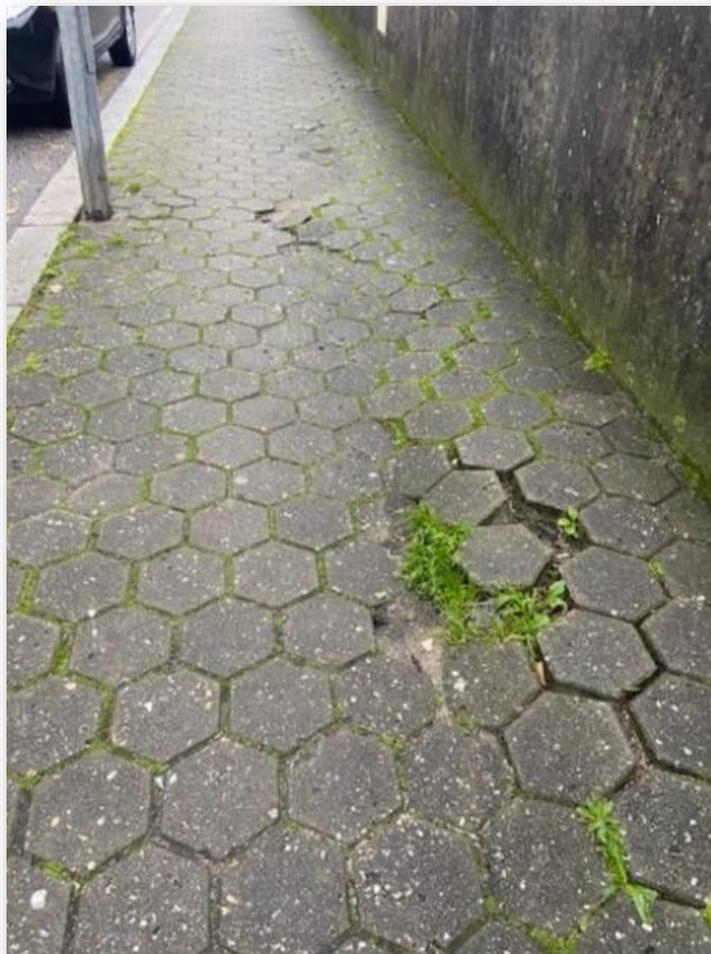
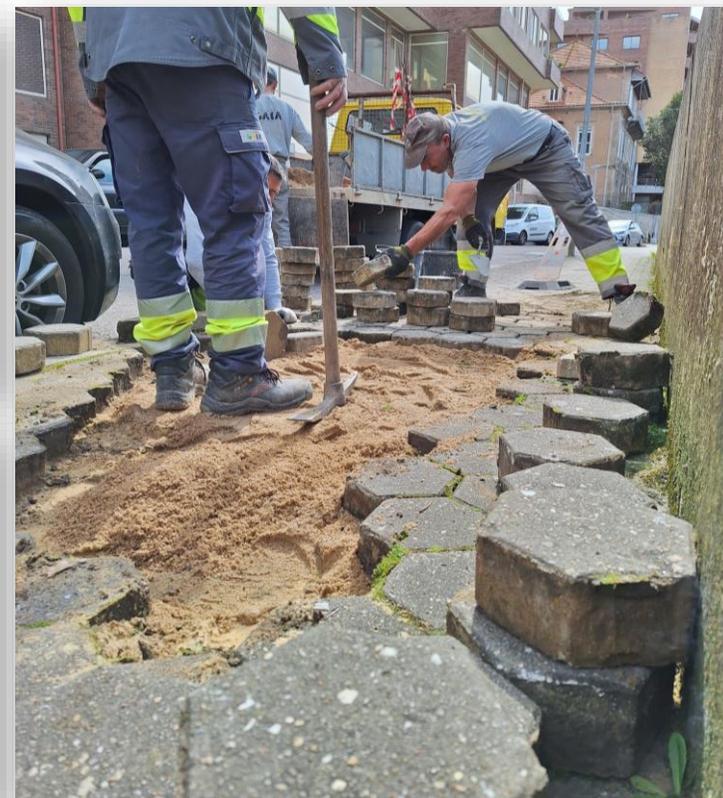
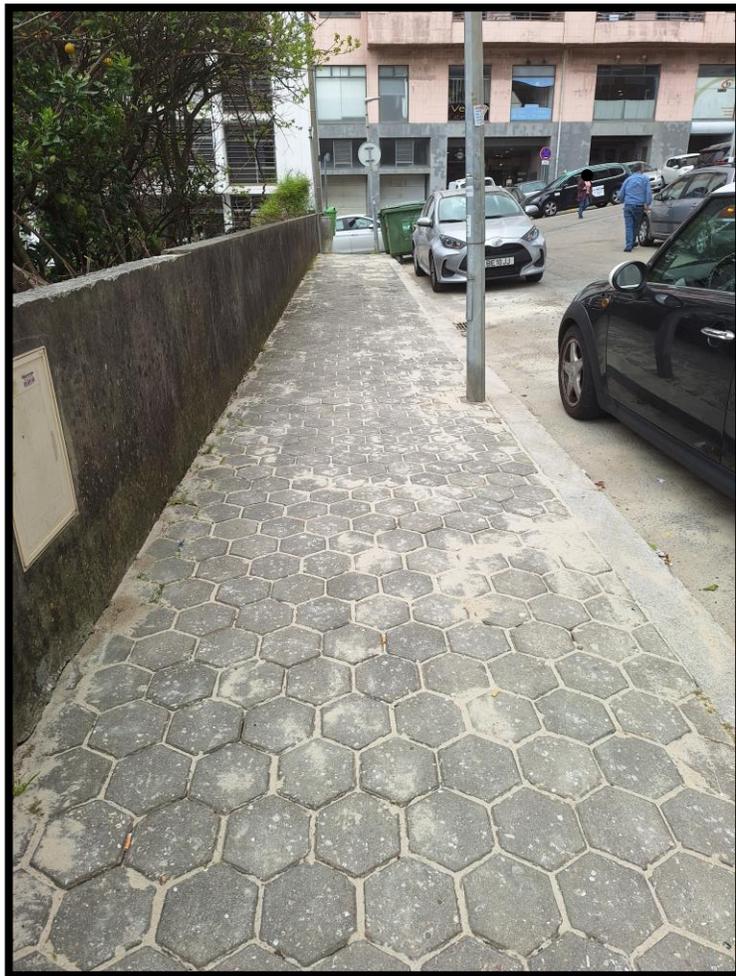
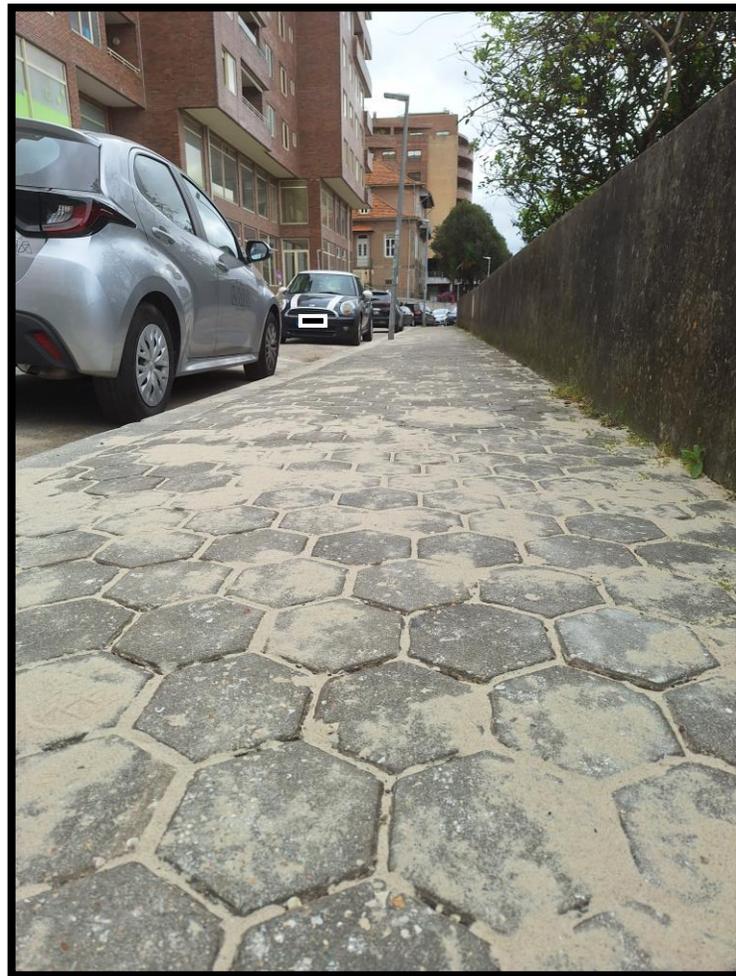
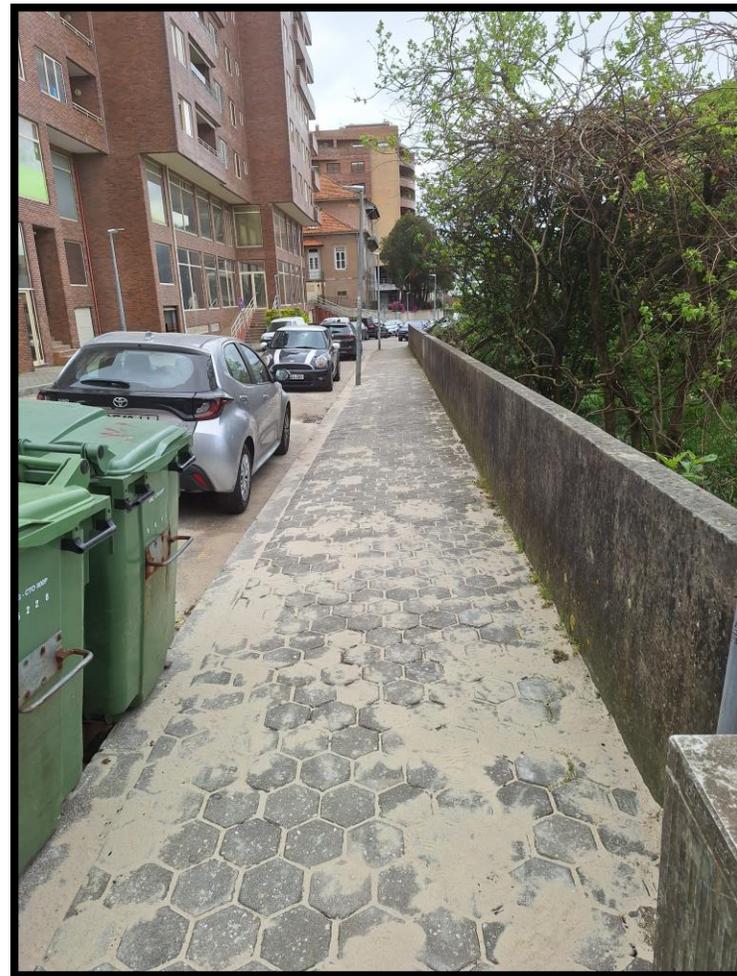
Rua Virgílio Ferreira, Mafamude

Foi efetuada a correção do passeio da Rua Virgílio Ferreira, em Mafamude, que apresentava diversos abatimentos, permitindo dessa forma melhorar as condições de circulação pedonal.

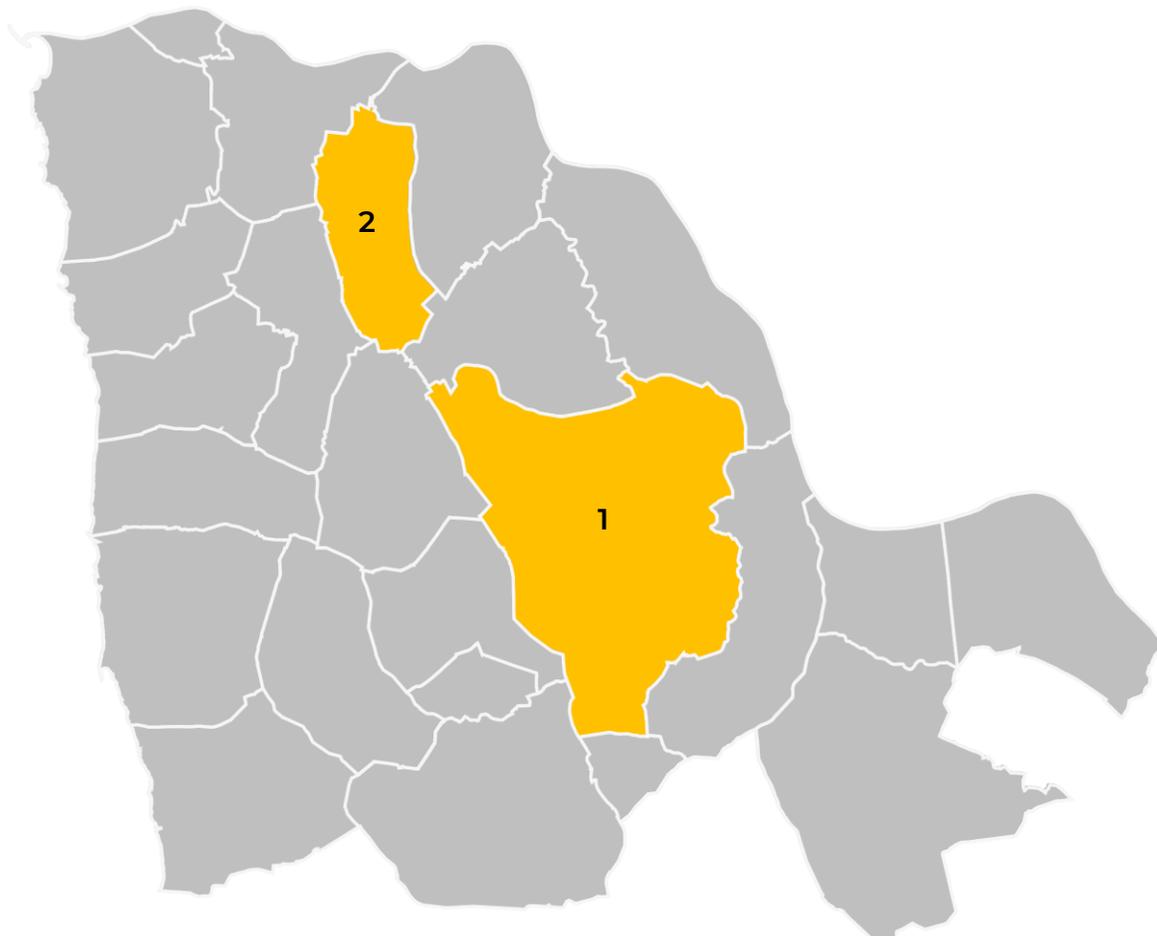
Localização das obras de eliminação das barreiras físicas, que permitam um estacionamento com autonomia, para pessoas com mobilidade condicionada:

1 Rua da Igreja, Pedroso

2 Rua São Tomé e Príncipe, Mafamude

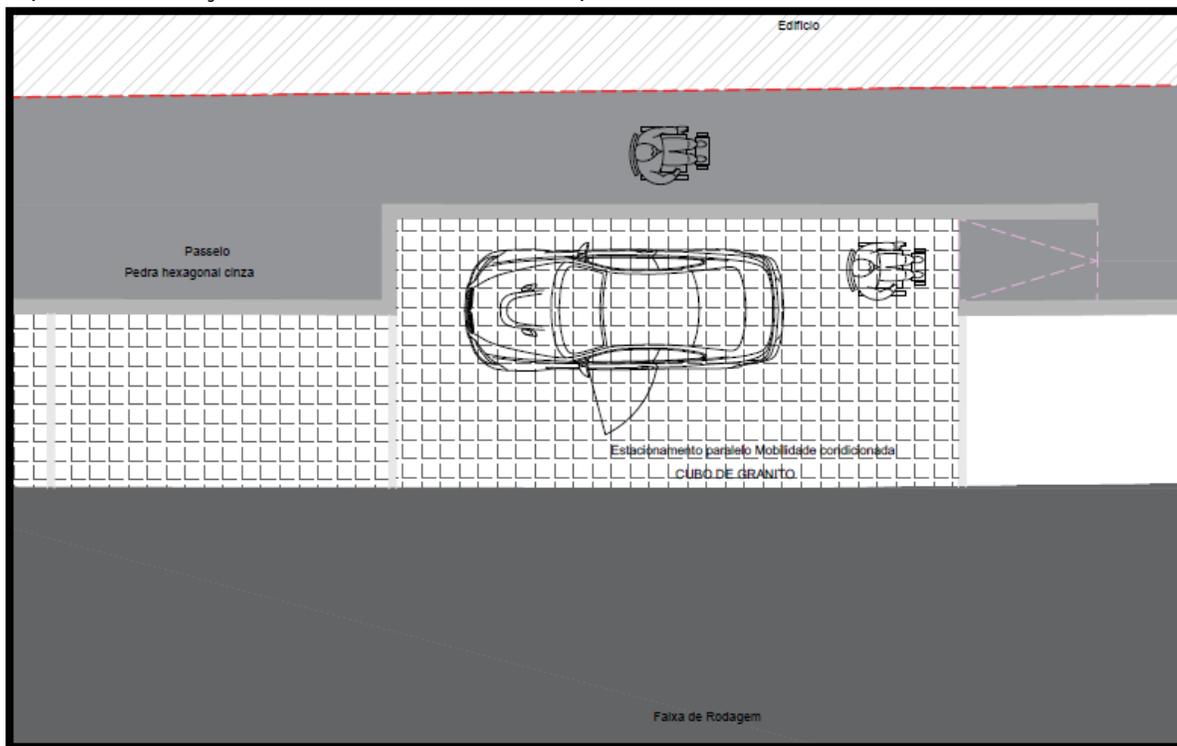
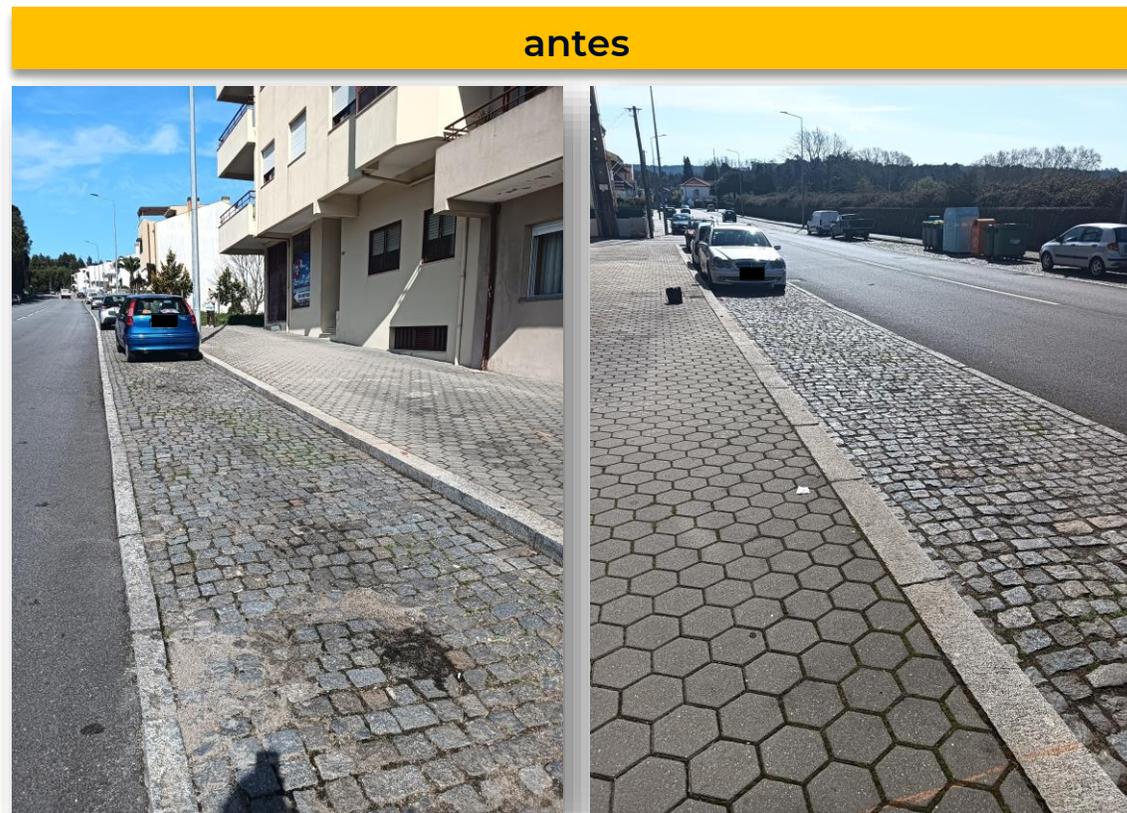
Rua da Igreja, Pedroso

Este lugar abrangeu uma área de intervenção aproximada de 38,00m². Efetuamos a demolição de parte do passeio, construção de rampa de acesso para vencer a diferença de cotas, bem como pavimentação da área afeta ao respetivo estacionamento.
