NEWSLETTER

DIVISÃO DE MANUTENÇÃO DE VIAS E ESPAÇOS PÚBLICOS

CÂMARA MUNICIPAL

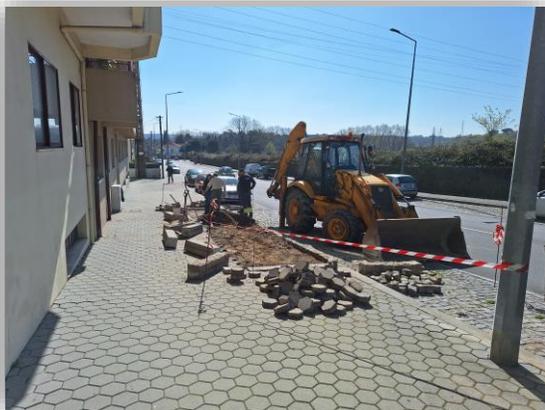
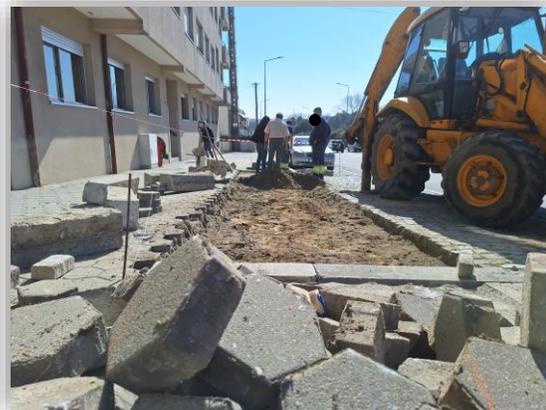
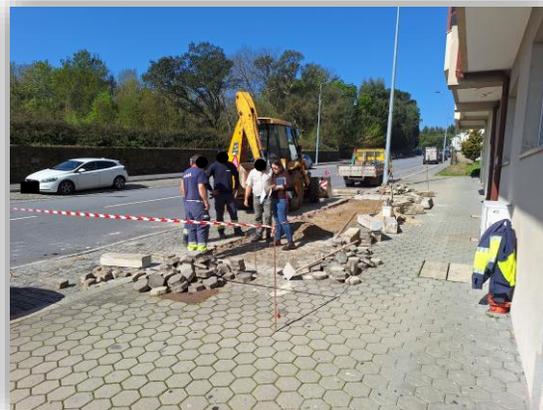
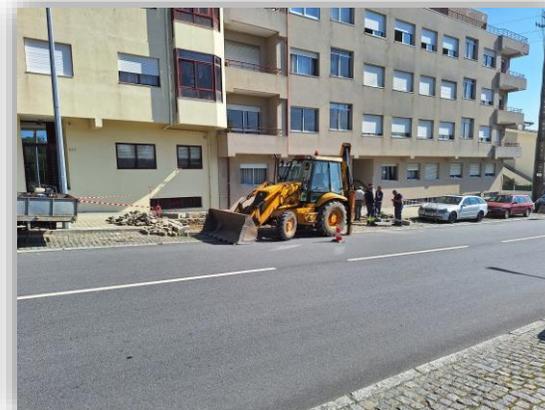
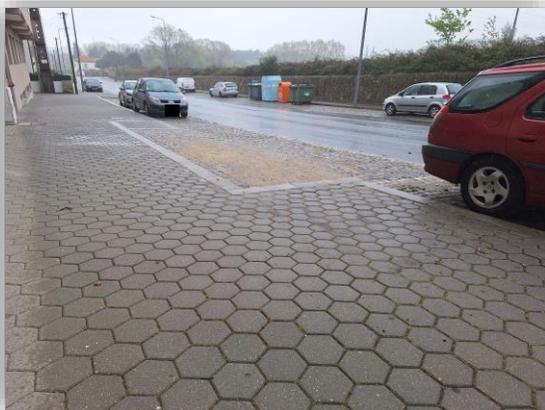
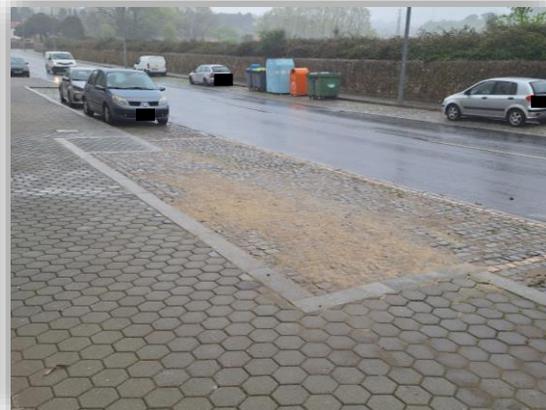
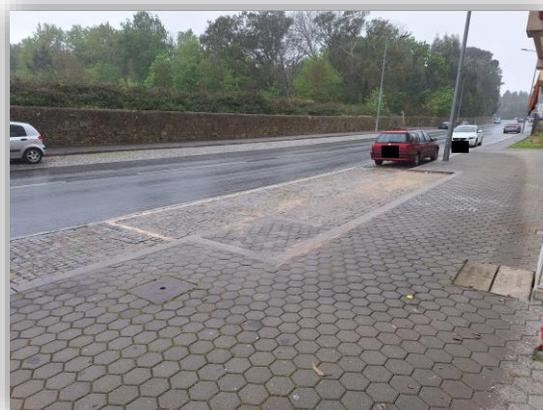
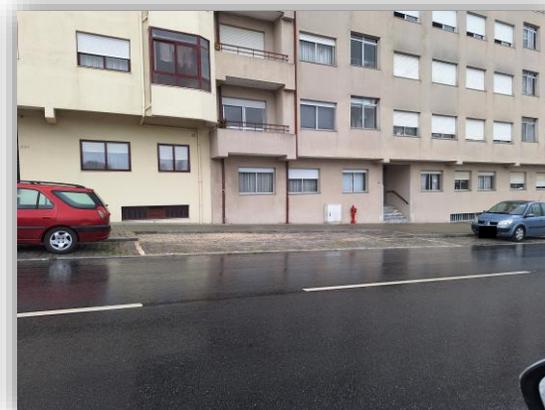
Rua da Igreja, Pedroso

Este lugar abrangeu uma área de intervenção aproximada de 38,00m². Efetuamos a demolição de parte do passeio, construção de rampa de acesso para vencer a diferença de cotas, bem como pavimentação da área afeta ao respetivo estacionamento.

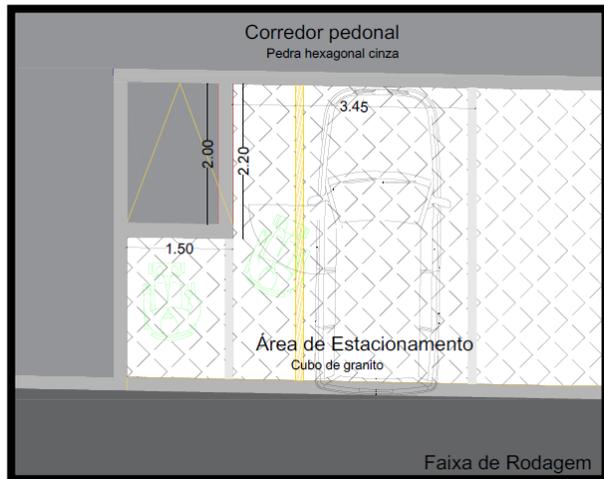
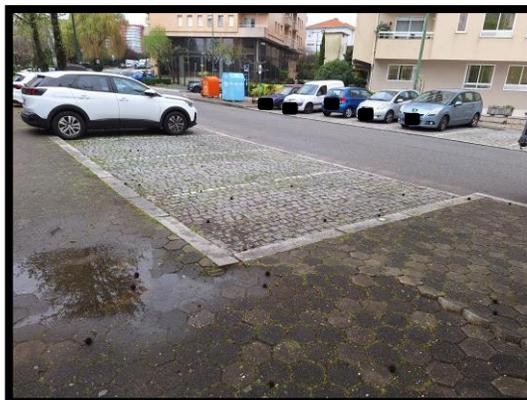
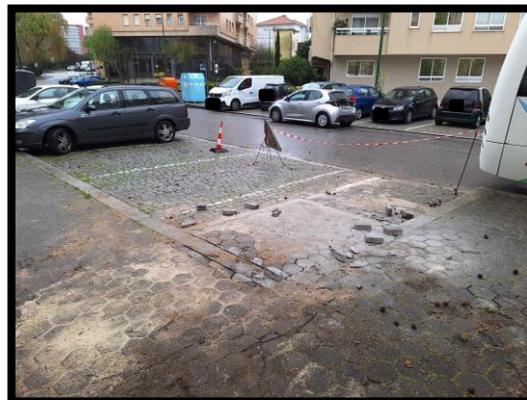
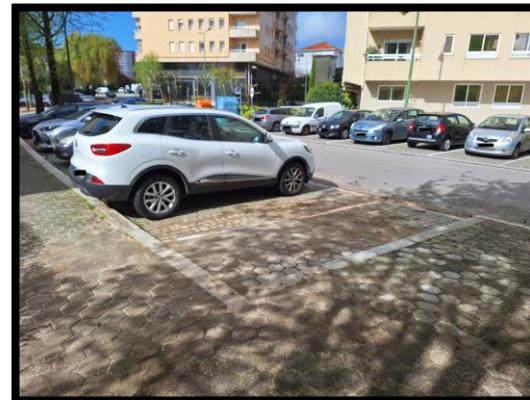
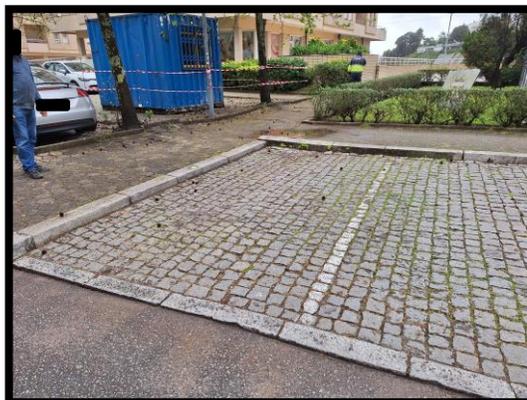
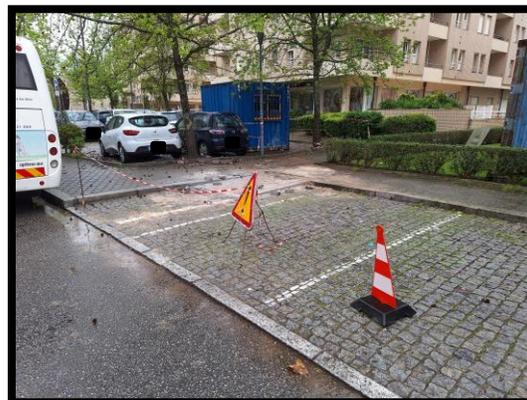
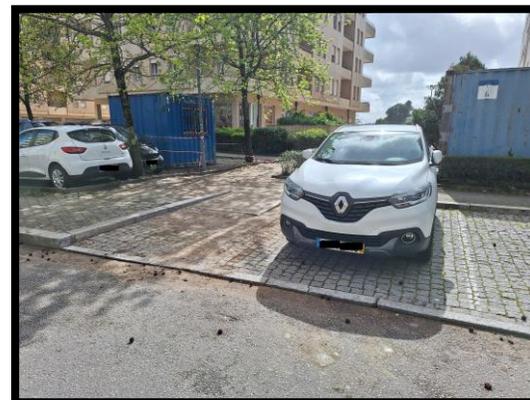
Rua São Tomé e Príncipe, Mafamude

Este lugar abrange uma área de intervenção aproximada de 21,00m². Os trabalhos contemplam a construção de rampa de acesso, da cota do pavimento de estacionamento à cota do pavimento do passeio, bem como pavimentação da área afeta ao respetivo estacionamento.

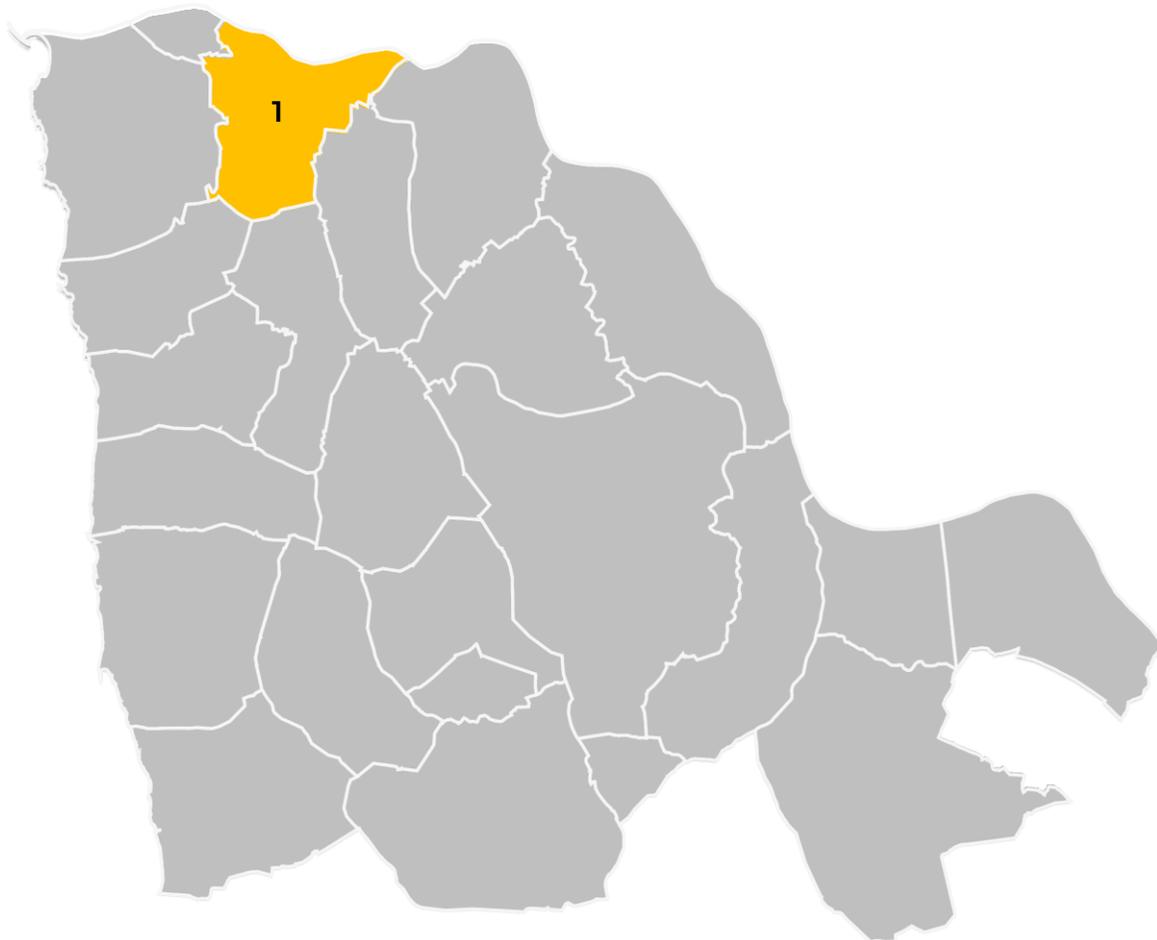
1 Rua Viterbo de Campos, Santa Marina

remoção de corpo avançado de um edifício em risco de queda e fecho de fachada

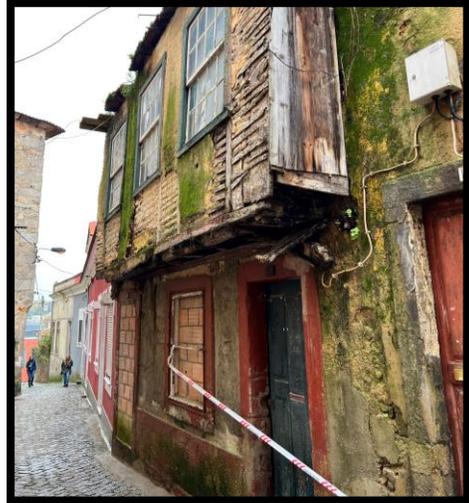
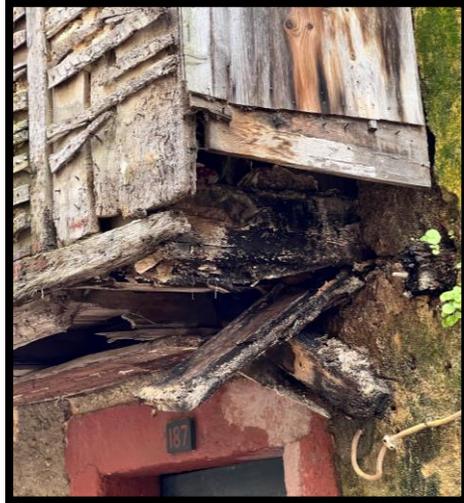
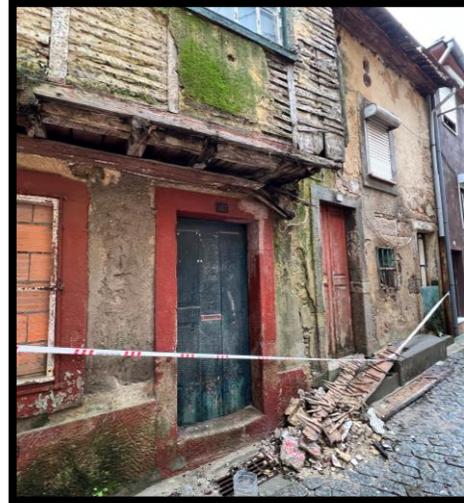
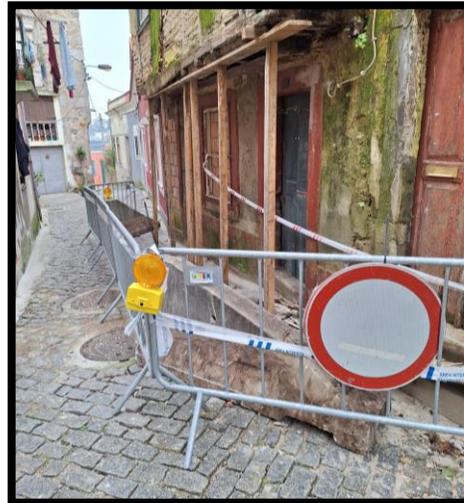
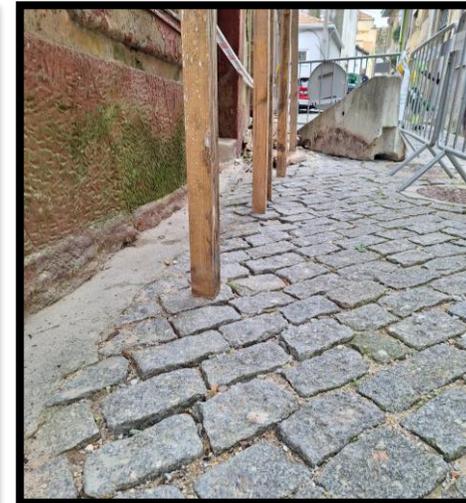
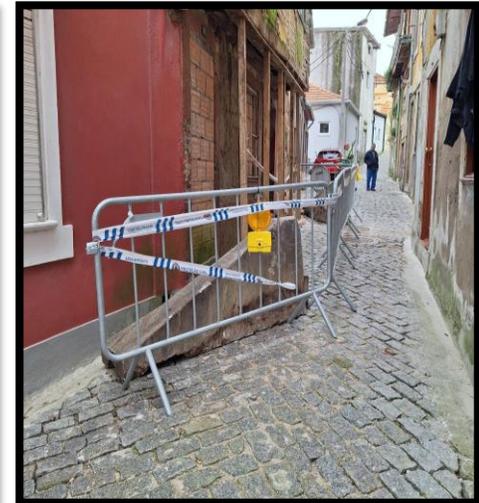
Rua Viterbo de Campos, Santa Marinha

Na Rua Viterbo de Campos, em Santa Marinha, um avançado ao nível de um 1º piso da fachada principal de uma habitação devoluta estava em risco de ruir para a via pública. Numa primeira fase foi efetuado o escoramento do mesmo, fechado o trânsito rodoviário neste tramo e sinalizado o local.

Considerando o agravamento do estado dessa zona, verificado pela forte pluviosidade verificada nos últimos meses, houve a necessidade por questões de segurança pública, de se avançar para a demolição desse avançado.

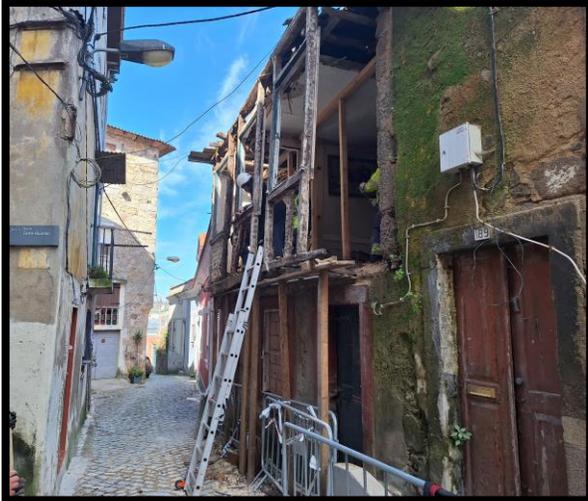
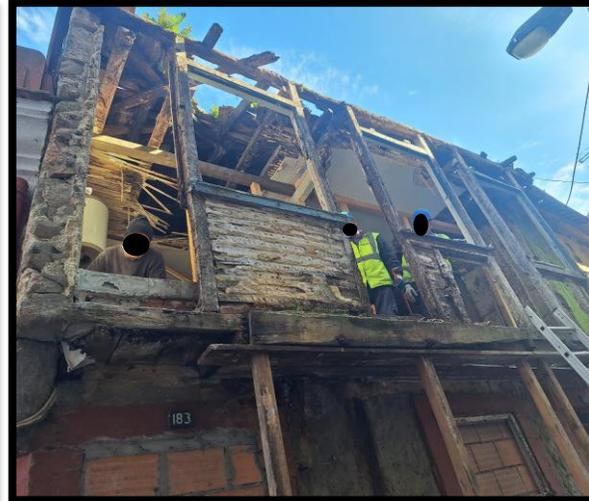
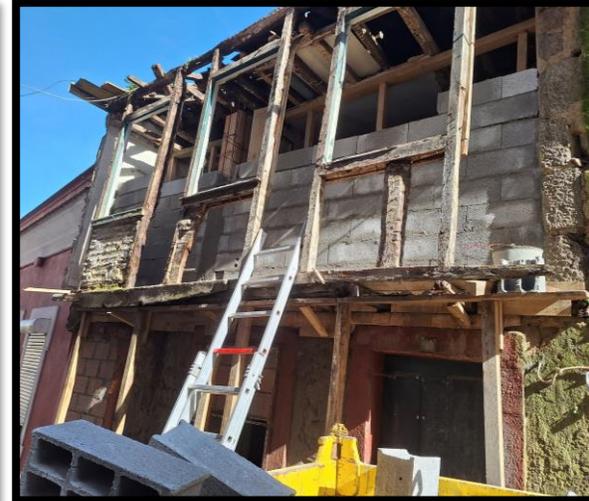
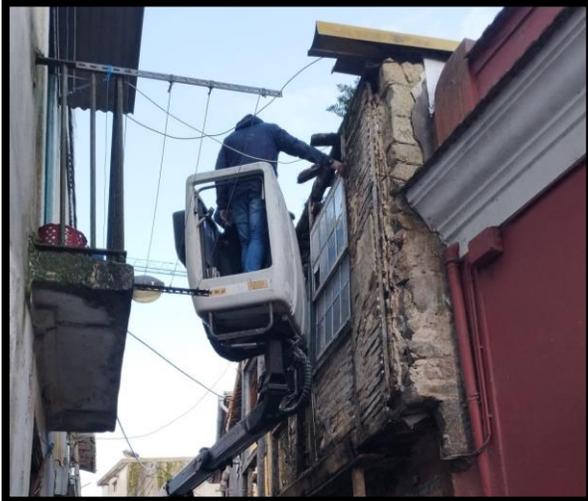
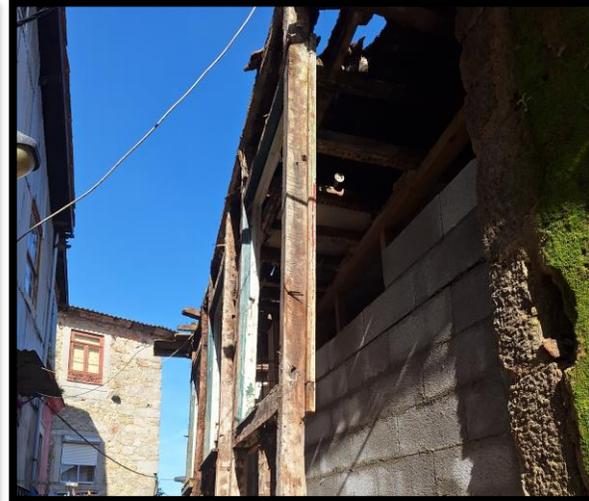
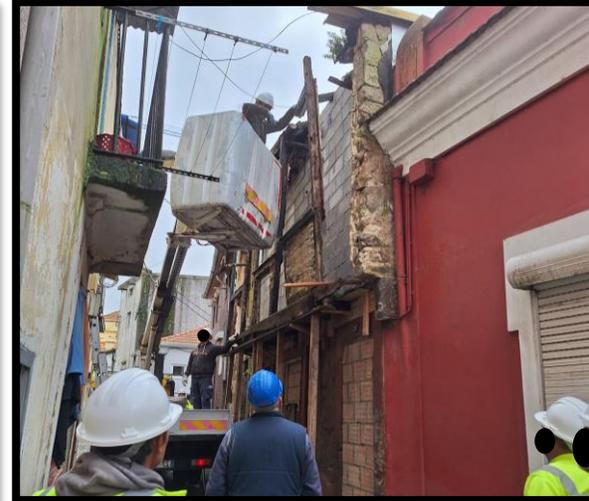
Rua Viterbo de Campos, Santa Marinha

Com a demolição do avançado, foi efetuada a alteração e o reforço estrutural da fachada e da parte frontal do telhado, garantindo-se dessa forma a reposição das condições de segurança na via pública.
