#newsletter_10

Obras Municipais de Gaia

Divisão de Manutenção de Vias e Espaços Públicos

julho | 2024

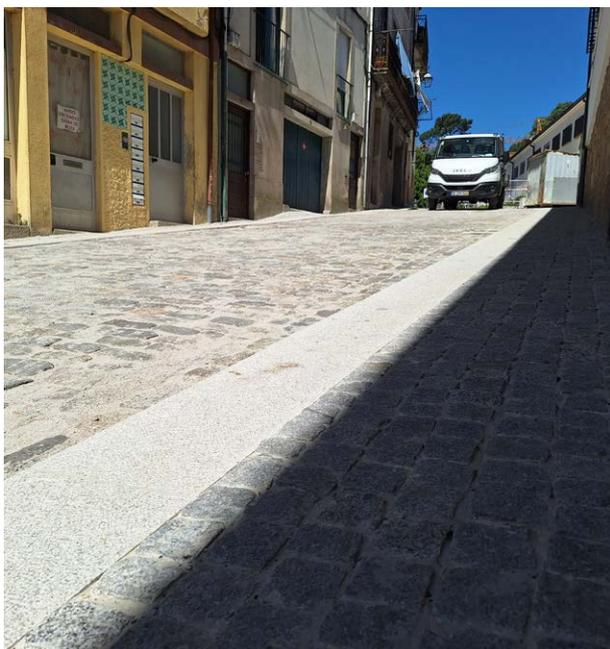
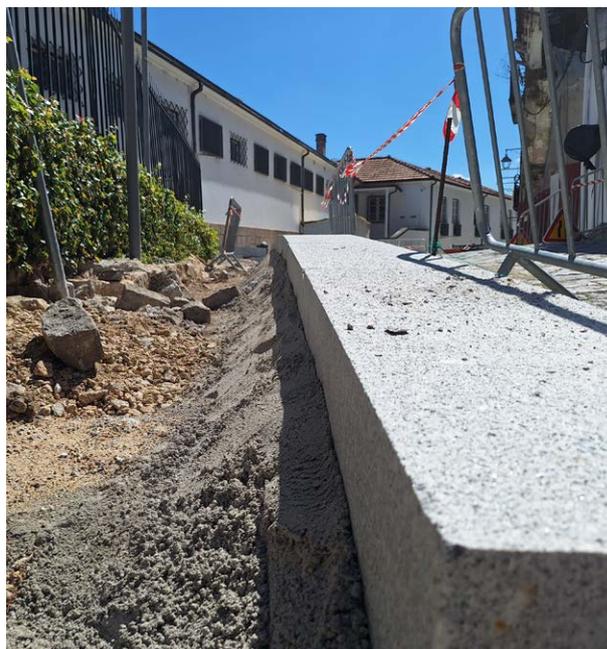
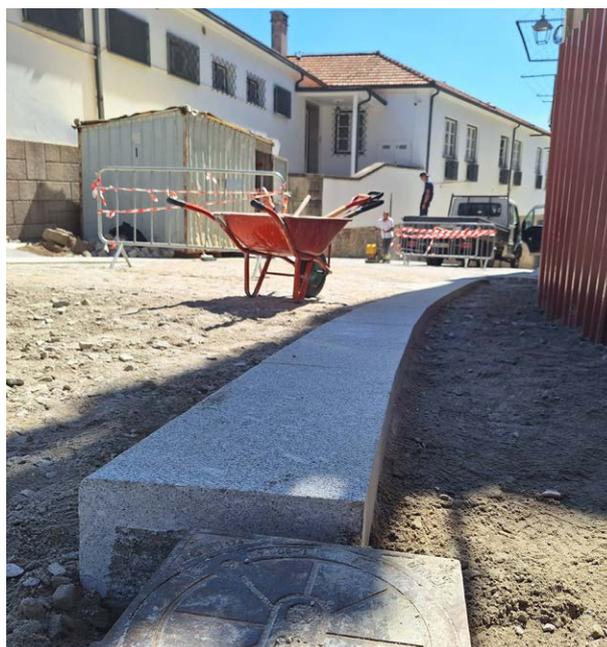
Rua da Carvalhosa, Santa Marinha

Na Rua da Carvalho, em Santa Marina, as nossas equipas continuam focadas na construção de passeios, no reforço da drenagem de águas pluviais e na reparação geral da faixa de rodagem.

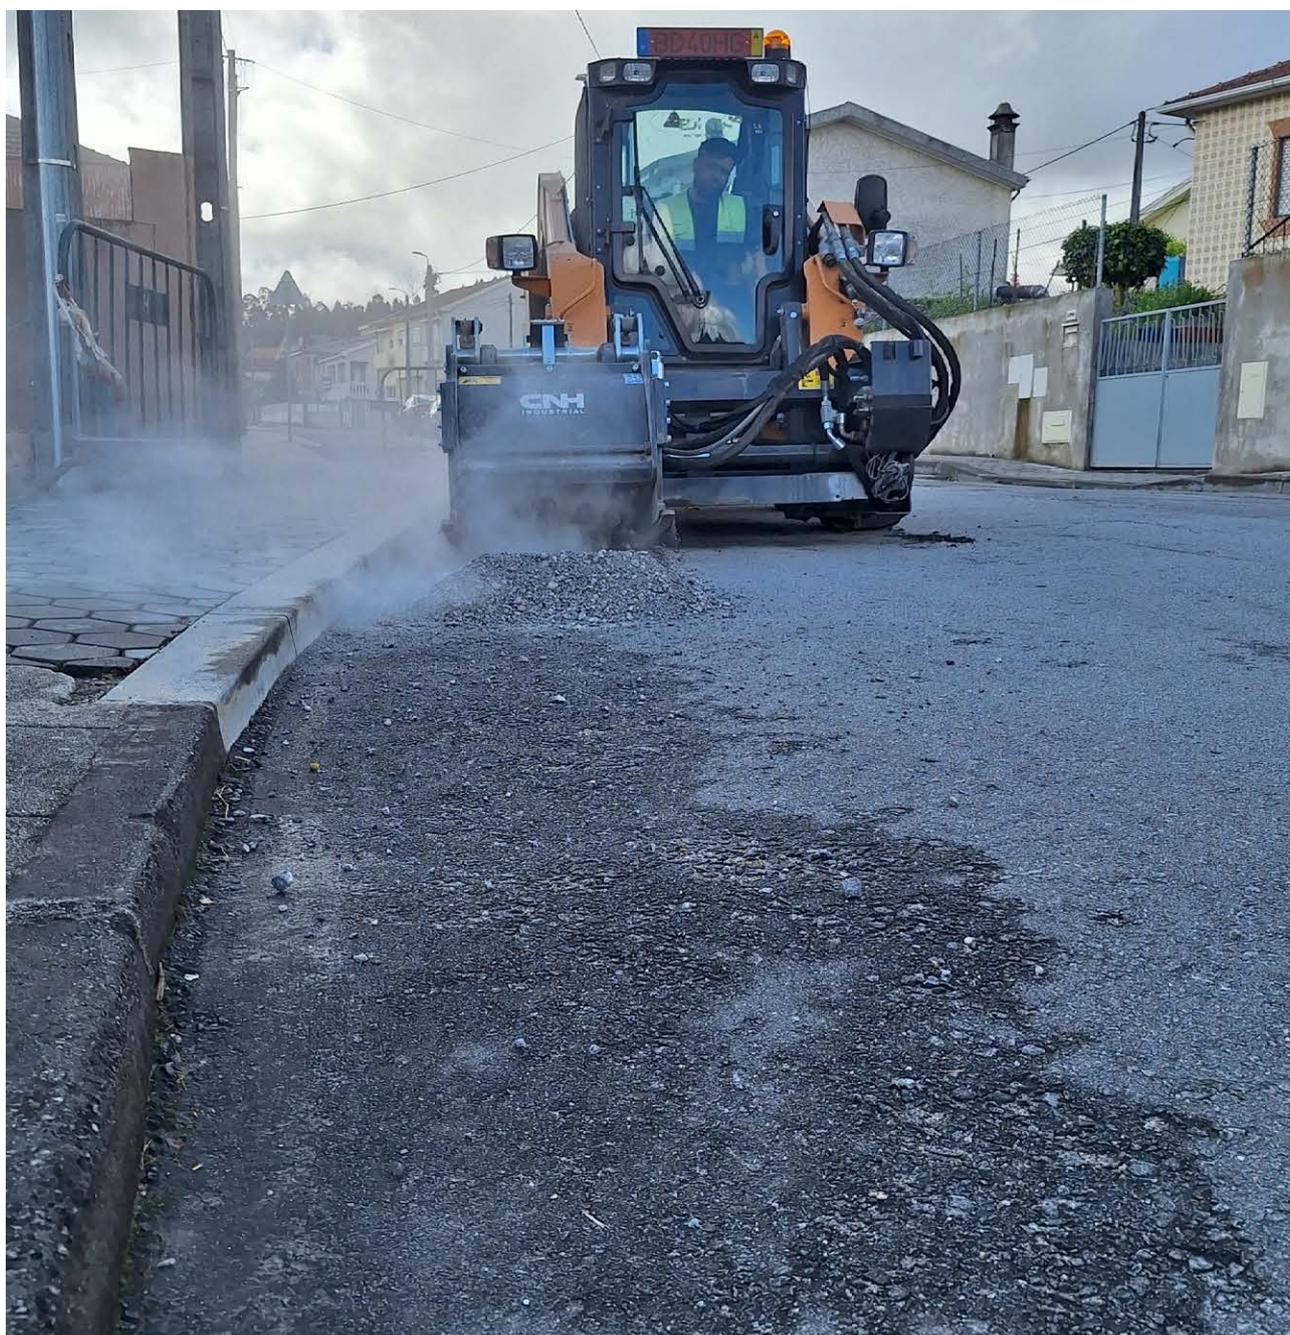
Rua Central Lever | durante

A Rua Central, em Lever, está a sofrer uma requalificação geral. Ao longo desta obra foram executados passeios, muros, estacionamentos, faixas de rodagem, áreas permeáveis, bem como instaladas ou alteradas diversas infraestruturas (drenagem de águas pluviais, gás, rede elétrica e de telecomunicações).

Neste momento, estão em curso alguns trabalhos de remate dos pavimentos betuminosos para o início dos trabalhos de pavimentação da camada de desgaste e de sinalização rodoviária.

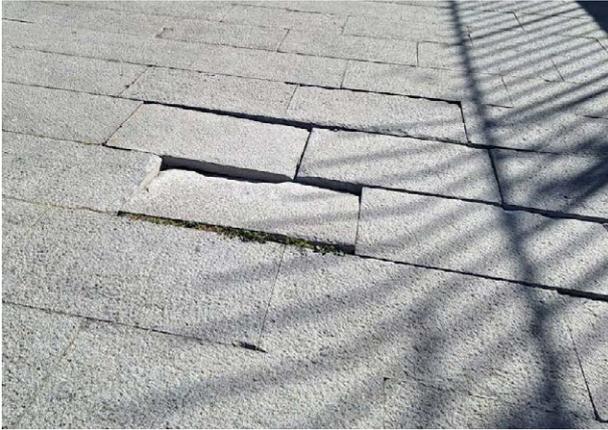
Antes

No Largo de Aviz, em Santa Marinha, procedeu-se à substituição de diversas lajetas de granito, que estavam partidas e soltas, garantindo, assim, uma área pedonal mais segura para os munícipes que por ali passam.

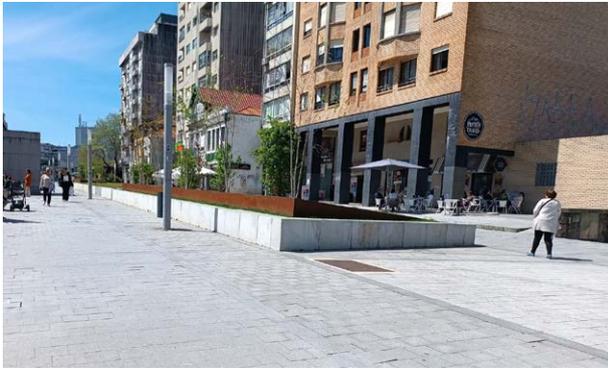
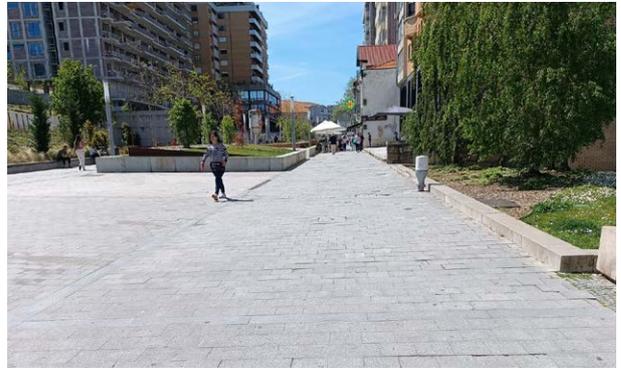
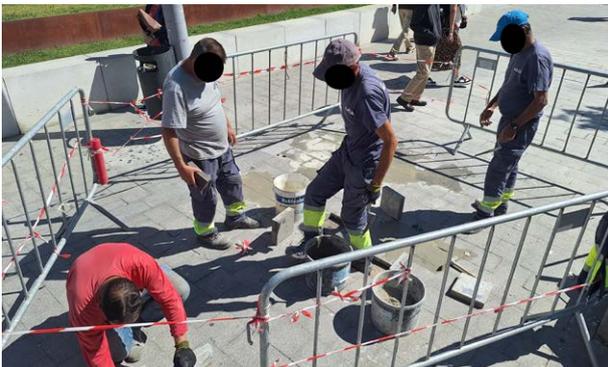
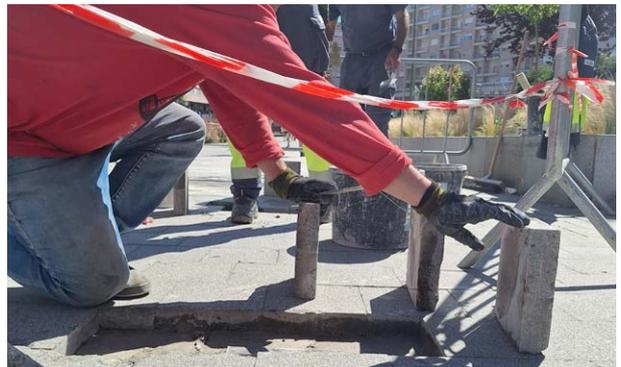
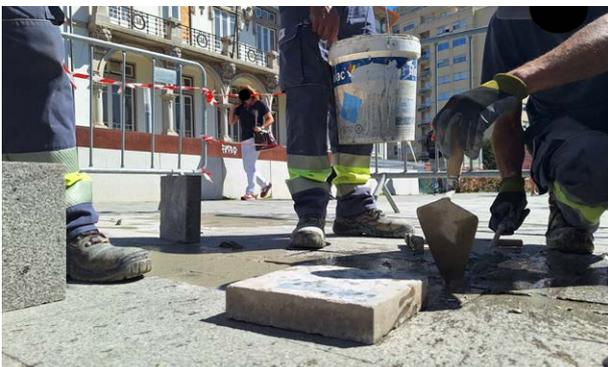
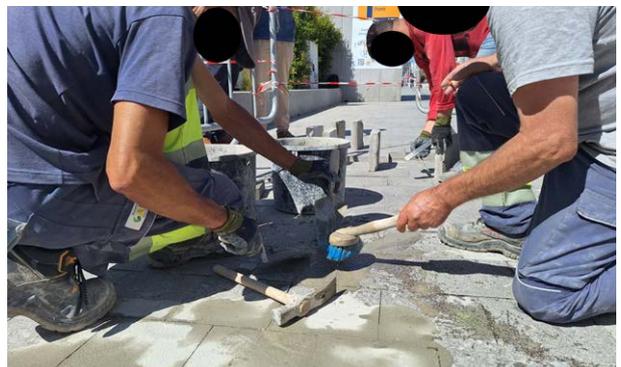
Rua Álvares Cabral Mafamude

Estão a decorrer trabalhos de reparação/manutenção do pavimento da Rua Álvares Cabral, em Mafamude, de forma a garantir as necessárias condições de segurança na circulação pedonal.

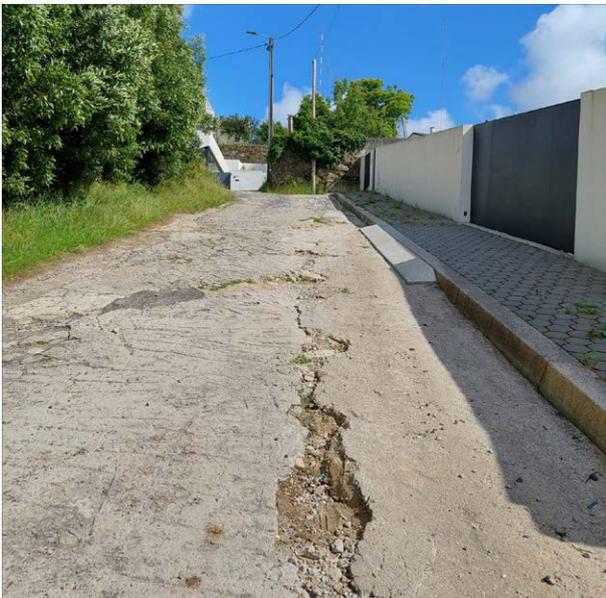
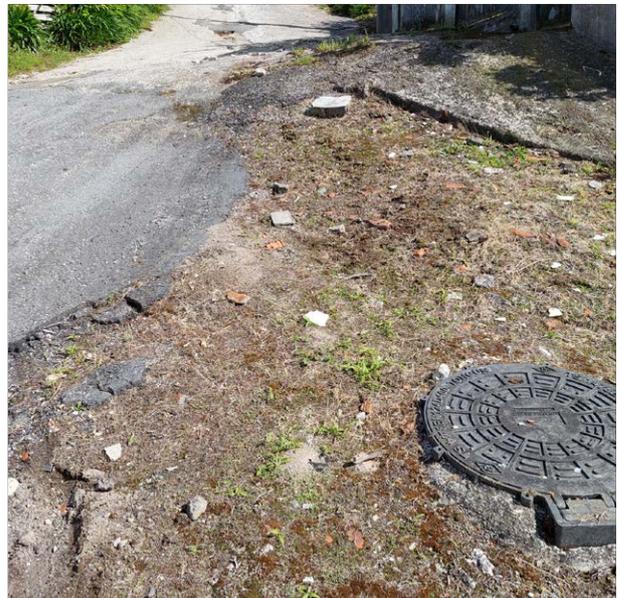
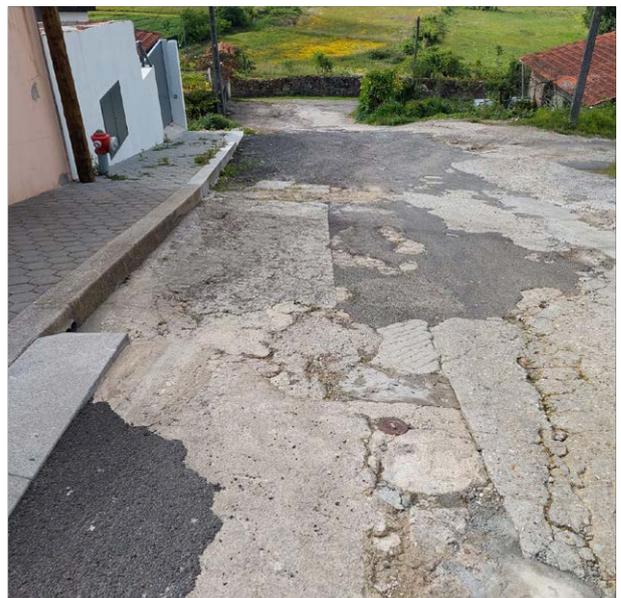
Rua Consortes, Oliveira do Douro

Na Rua dos Consortes, em Oliveira do Douro, caracterizada por possuir uma acentuada inclinação, foi efetuada uma reparação do pavimento em mistura betuminosa, de forma a melhorar as condições de segurança e de acessibilidade rodoviária e pedonal.

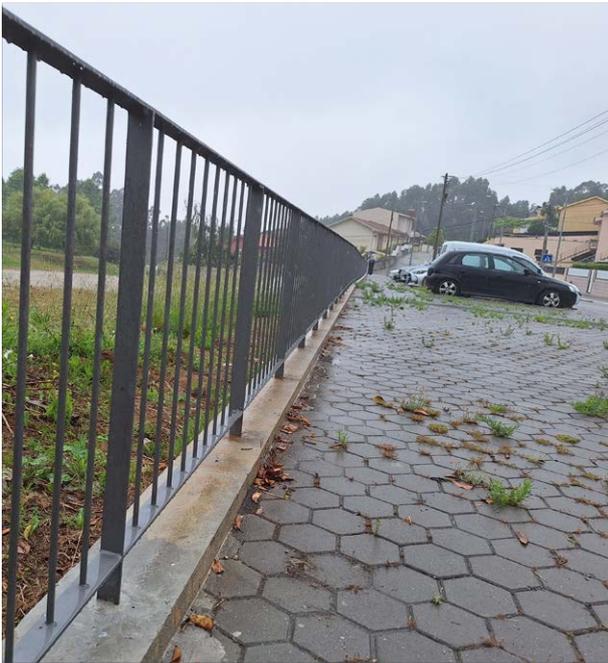
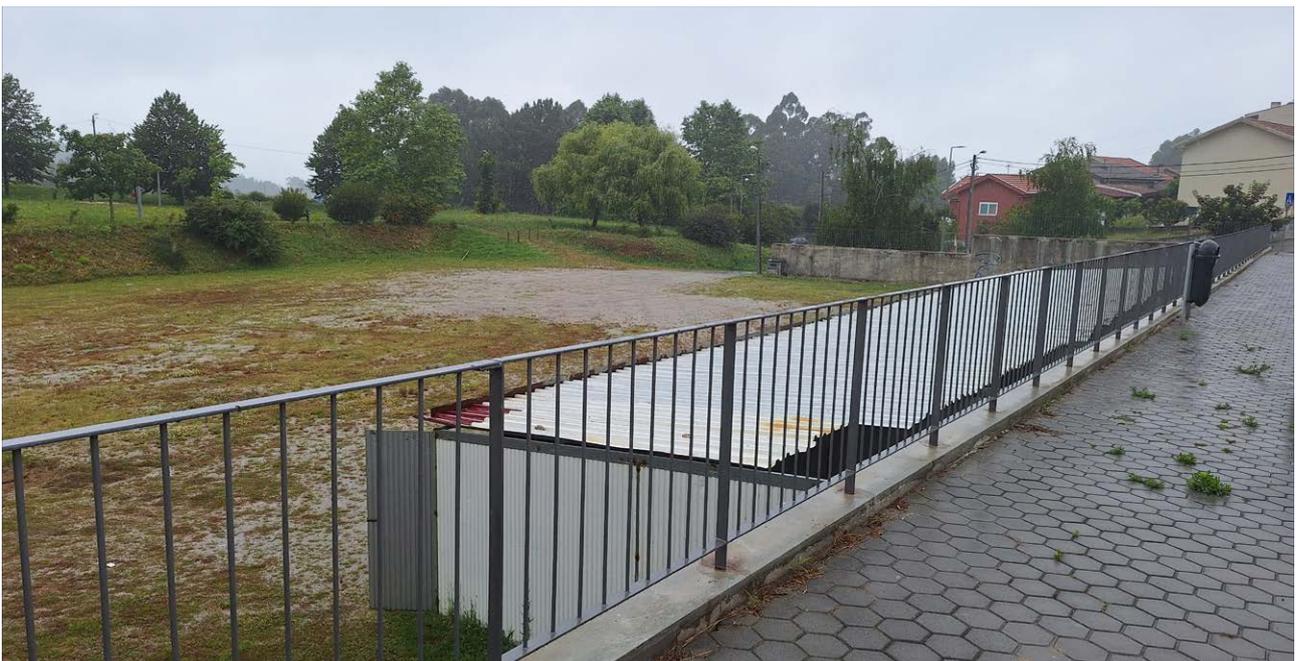
Urbanização do Wilson, Olival

Na Urbanização do Wilson, em Olival, finalizamos a pintura do guarda corpos, aplicado entre uma zona de passeio e uma área permeável contígua que possui um desnível acentuado. Destaca-se que o referido guarda corpos foi construído e aplicado pela nossa equipa de serralharia, garantindo-se, dessa forma, uma maior segurança aos transeuntes que diariamente ali circulam.

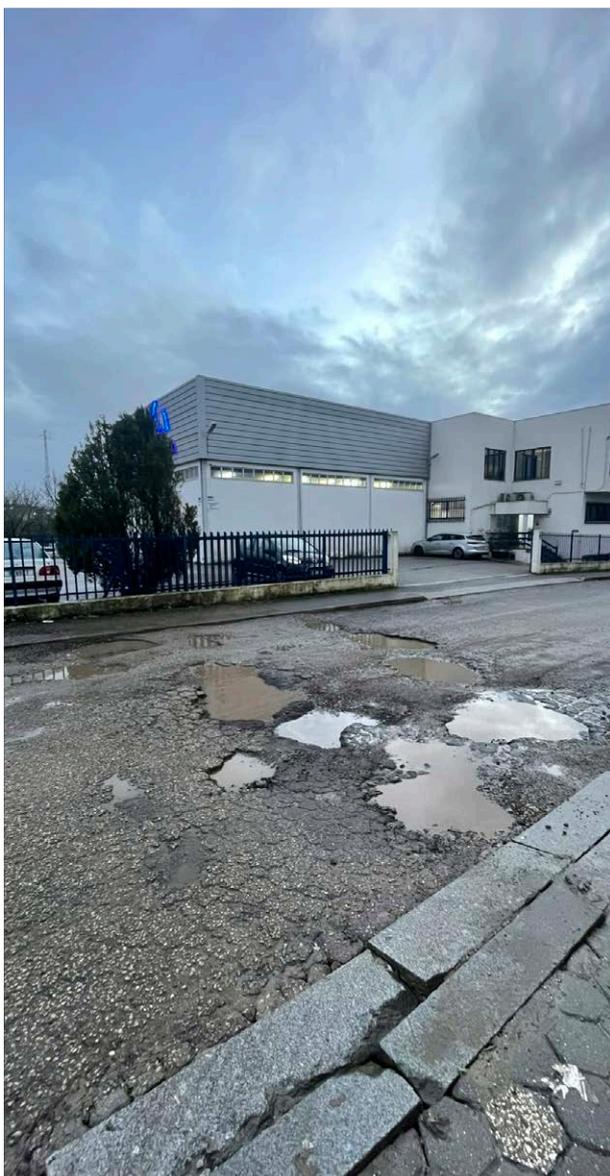
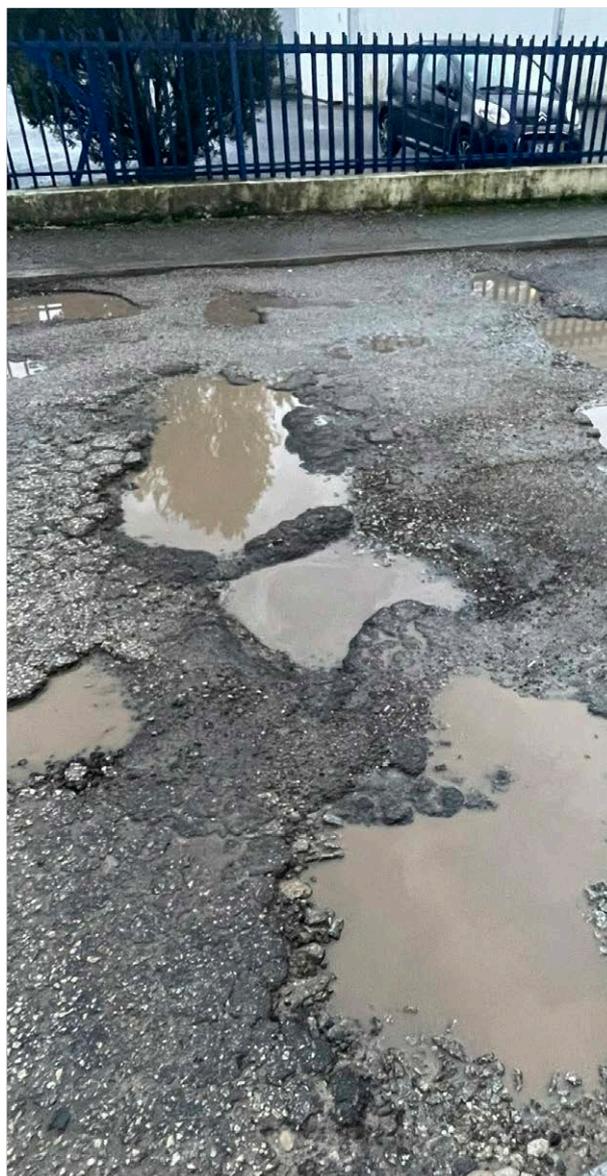
Travessa do Barroco, Pedroso

Na travessa do Barroco, em Pedroso, encontra-se em curso a reparação de uma parte da via a betuminoso em frente a uma fábrica. Trata-se de uma zona bastante desgastada pela torção dos rodados das viaturas pesadas que diariamente manobram neste local.

O trabalho está a considerar a fresagem do pavimento e a repavimentação deste tramo da faixa de rodagem.

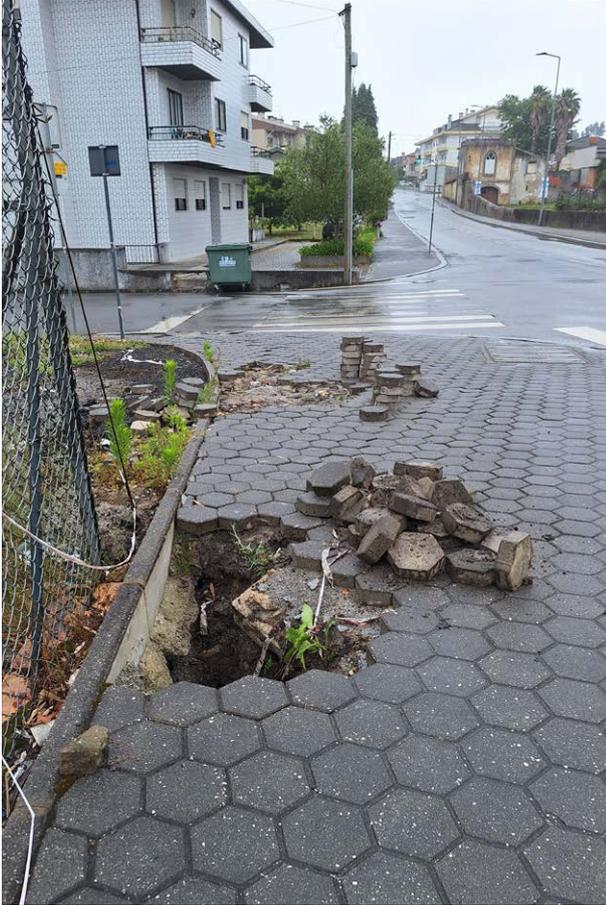
Rua 25 de Abril, Perosinho

Na Rua 25 de Abril, em Perosinho, após um aluimento de parte do passeio, foi efetuada a reparação desse local, aproveitando-se para regularizar outras áreas que não se encontravam devidamente niveladas.

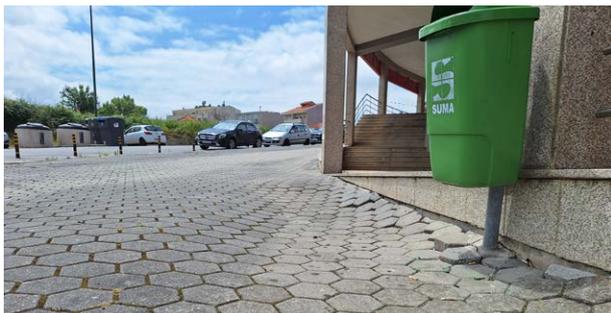
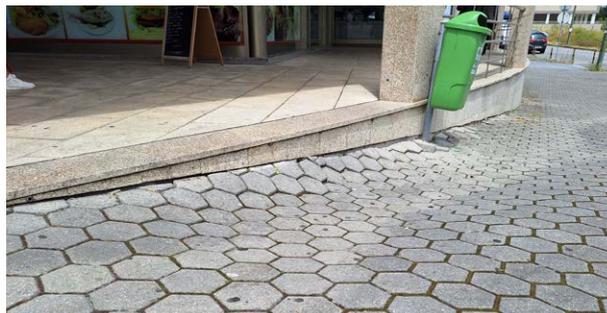
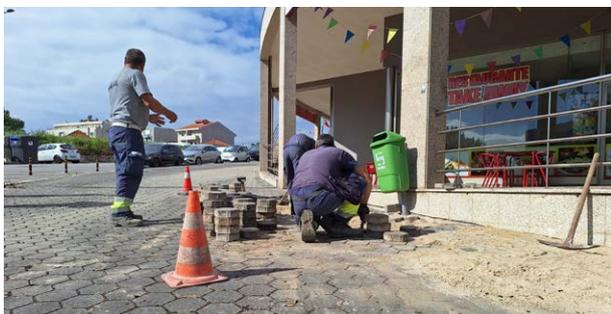
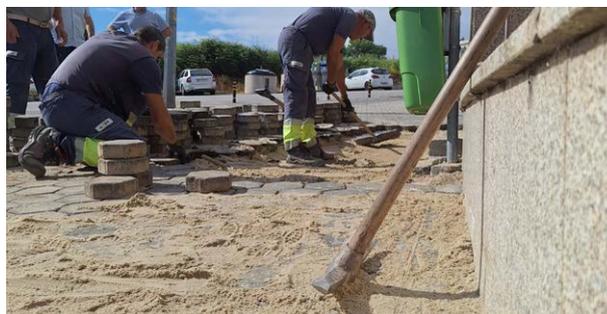
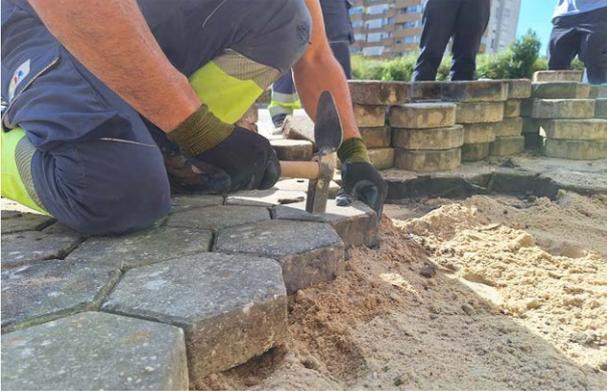
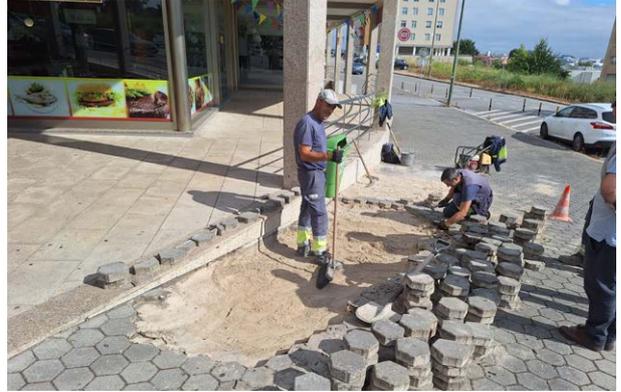
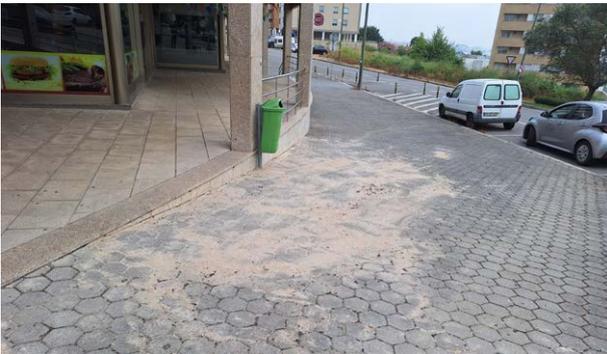
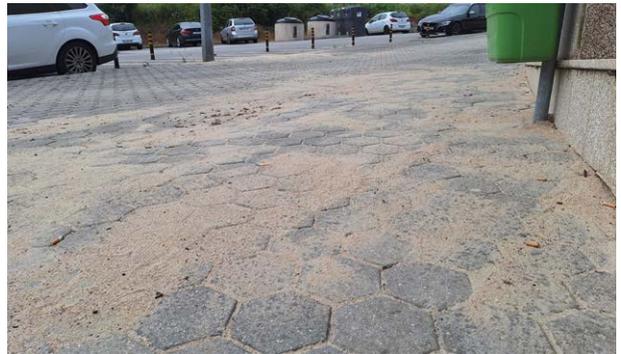
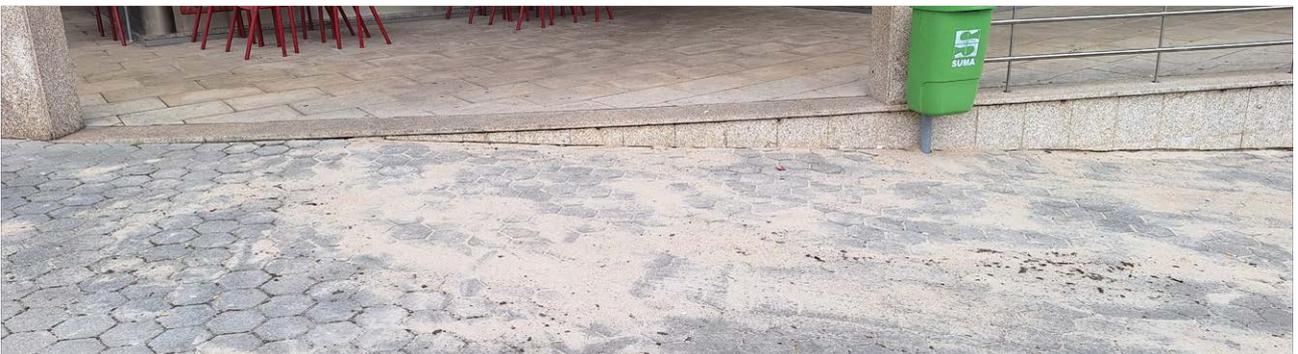
Rua Albino da Costa Reis, Oliveira do Douro

Na Rua Albino da Costa Reis, em Oliveira do Douro, num passeio em patela hexagonal, que serve de acesso a um prédio de habitação e serviços, foi efetuada a reparação de um abateamento junto ao acesso à área da galeria comercial.

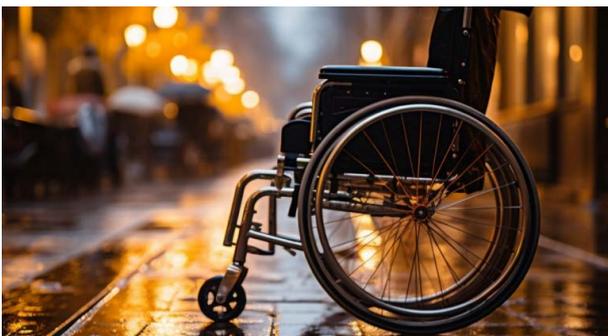
Localização das obras de eliminação das barreiras físicas, que permitam um estacionamento com autonomia para pessoas com mobilidade condicionada:

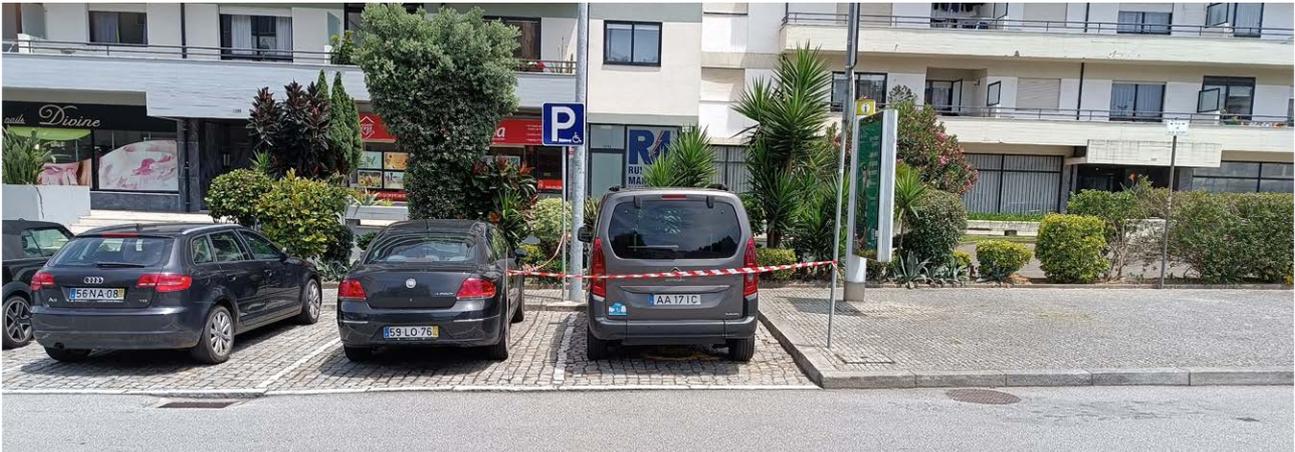
Rua Catorze de Outubro, Mafamude

Este lugar abrange uma área de intervenção aproximada de 23.55m². Efetuamos demolição do pavimento intrínseco ao estacionamento, para construção da rampa que vence a diferença de cota do respetivo estacionamento com o passeio, bem como pavimentação da área afeta.

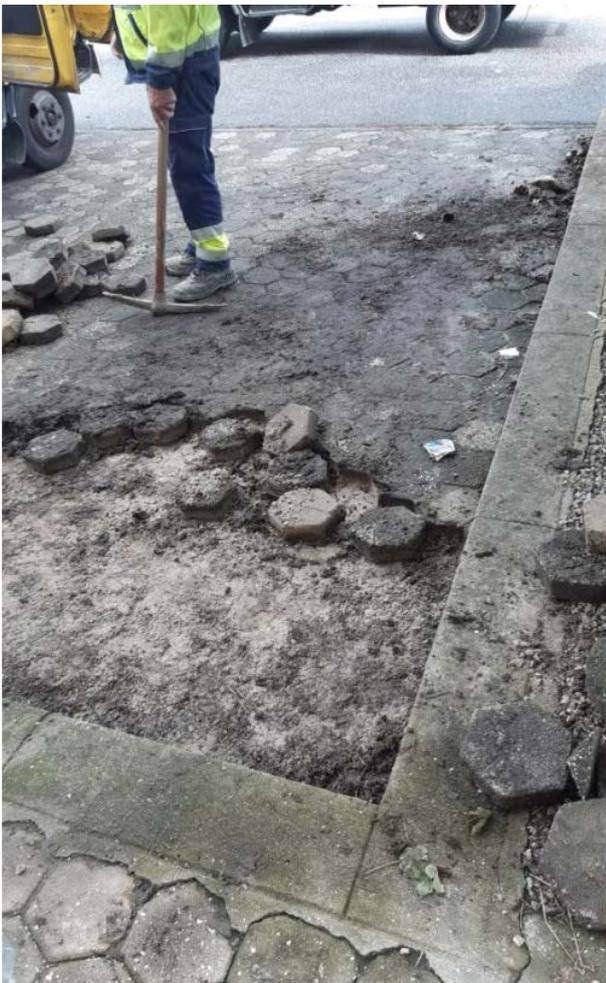
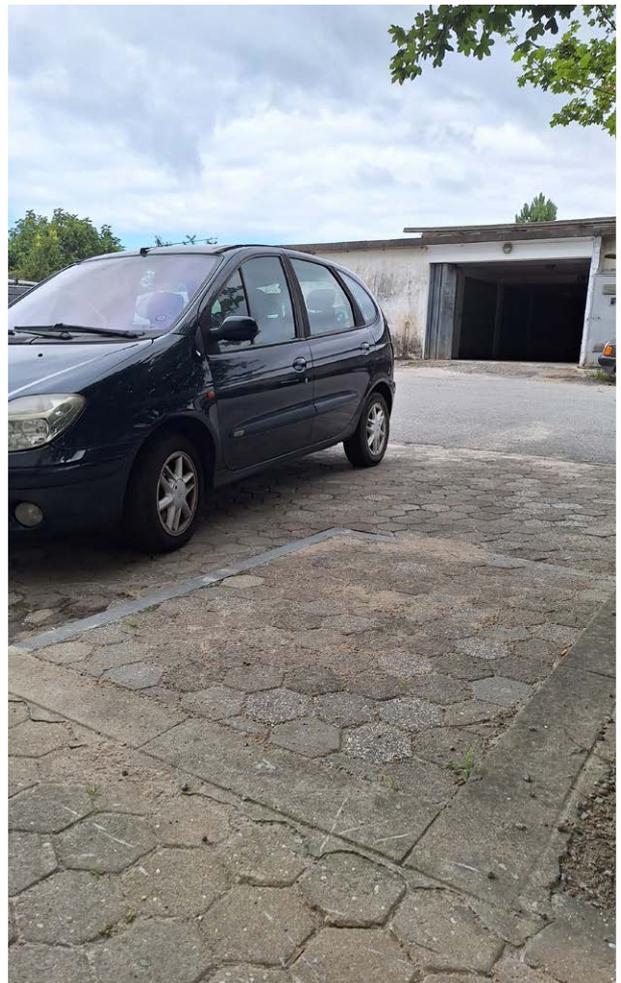
Rua Marechal António de Spínola, Madalena

Este lugar abrange uma área de intervenção aproximada de 23.22m². Efetuamos demolição do pavimento intrínseco ao estacionamento, para construção da rampa que vence a diferença de cota do respetivo estacionamento com o passeio, bem como pavimentação da área afeta.

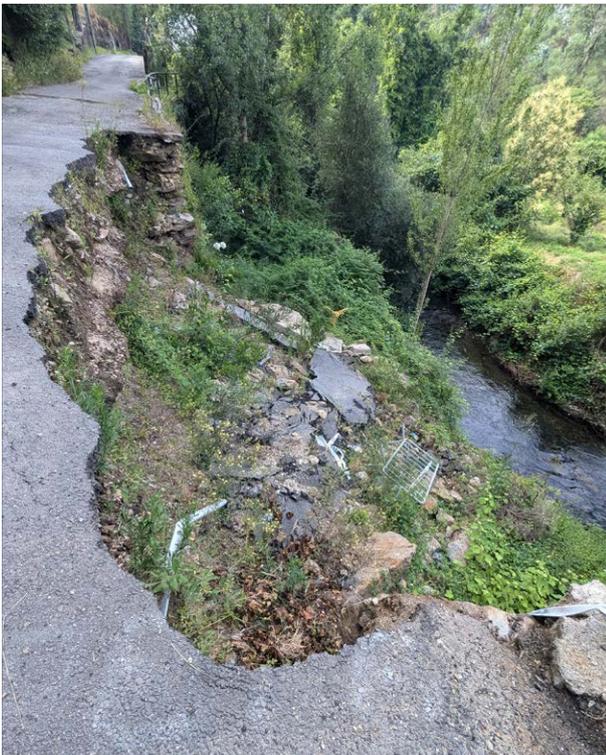
Rua da Fontinha, Crestuma

Na sequência de um aluimento parcial da via, na margem do Rio Uíma, em Crestuma, foi-nos solicitada colaboração por parte dos serviços de Proteção Civil, no sentido de se reforçar a vedação e a sinalização do local, de forma a garantir as necessárias condições de segurança, até que a obra de reconstrução do suporte da via pública seja iniciada.
